Dégagement de fumées en nacelle d'une éolienne

01/08/2020

Lanarce (Ardèche)

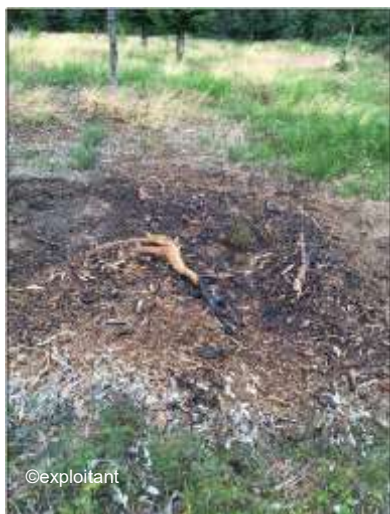
Dégâts au sol

De la fumée est visible et des débris tombent au pied de l'éolienne et brûlent environ 20 m² de végétation au pied de l'éolienne.

Les pompiers interviennent pour éteindre des départs de feu de broussailles. La fumée s'estompe d'elle-même en 15 minutes.

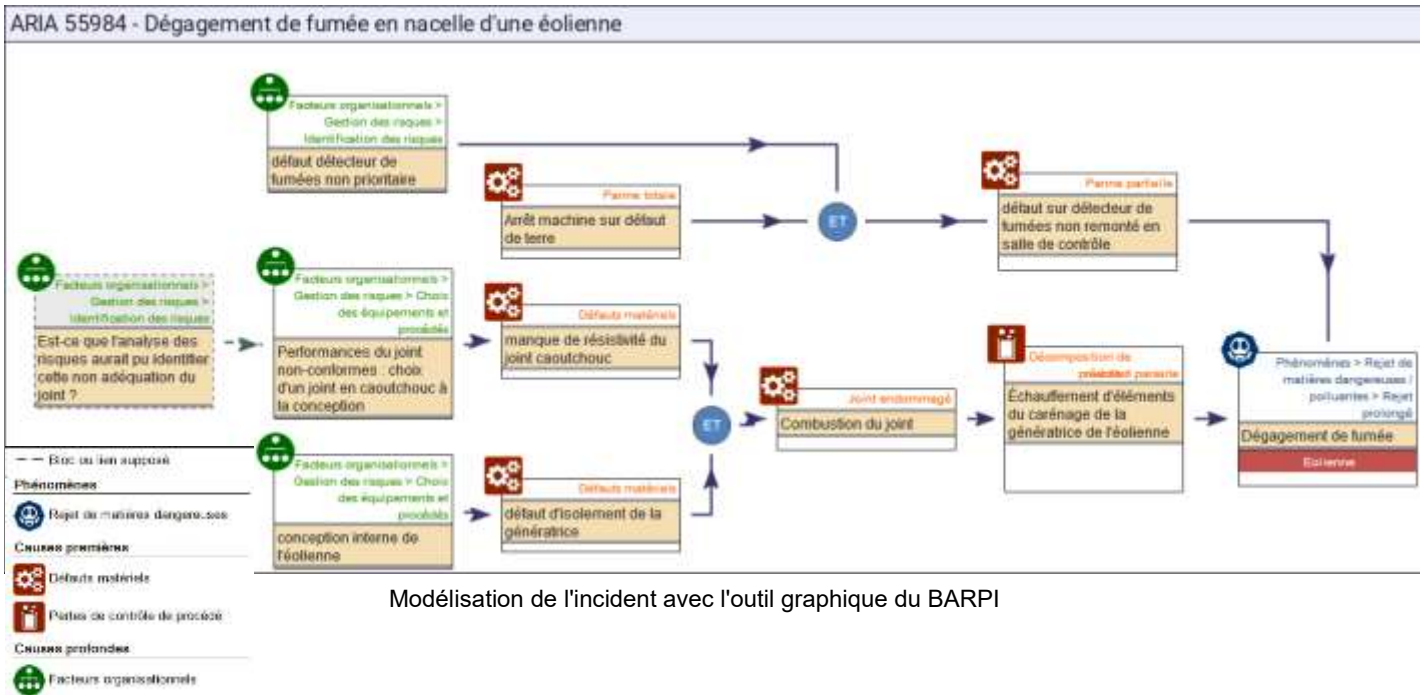
Combustion d'un joint :

Au cours du redémarrage de la machine, une combustion s'initie au niveau d'un joint caoutchouc entre les carénages de la génératrice et les enroulements du stator. La chaleur dégagée par cette combustion a provoqué l'échauffement d'éléments du carénage de protection (vernis, carters en plexiglas, carcasse en caoutchouc) de la génératrice de l'éolienne, ce qui a provoqué le dégagement de fumées.

Après analyse, l'exploitant constate que les performances du joint en caoutchouc, prévu à la conception pour le type d'éolienne impliquée, qui sert à orienter le flux d'air sur la génératrice, ne sont pas conformes aux propriétés finalement attendues. **Les caractéristiques du joint associées à une faiblesse locale d'isolement de la génératrice** ont produit un défaut électrique résistif qui a entraîné un échauffement suffisant pour déclencher la combustion du joint.

L'isolation de la génératrice est renforcée.

Les joints en caoutchouc sont retirés en attendant leur remplacement par des joints aux performances requises. L'éolienne peut fonctionner sans joint car le seul risque est une élévation de température. Si cette dernière est constatée, la puissance risque d'être limitée. Au redémarrage de l'éolienne, l'exploitant renforce la surveillance par un suivi manuel de certains paramètres.

Les joints en caoutchouc sont remplacés par des joints silicones, introduits sur les machines mises en service à partir de 2017, sur les 22 éoliennes concernées.
