Incendie dans une cimenterie

07/09/2020

Montalieu-Vercieu (ISÈRE)

Incendie
Dimensionnement
Maintenance
Extinction

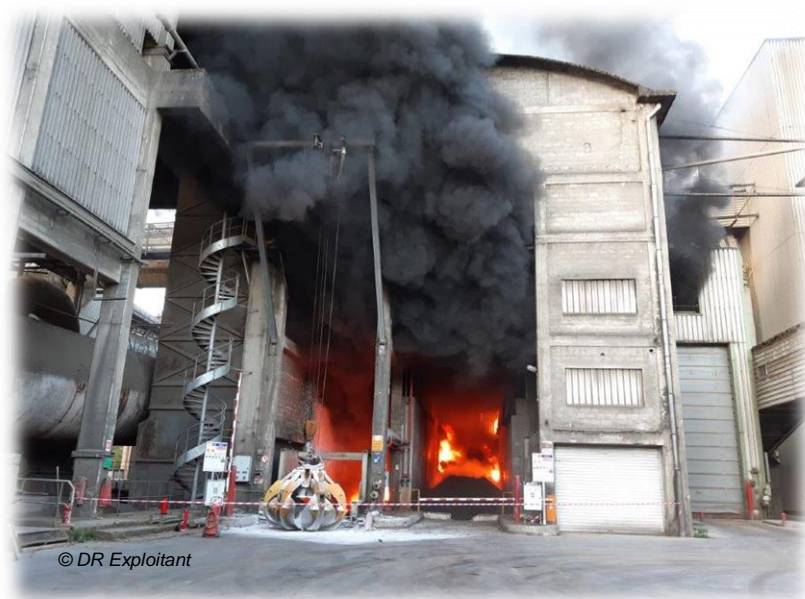
Un épais panache de fumée noire s'élève au-dessus du bâtiment.

À 7h45, les premiers moyens du SDIS arrivent sur le site. Ils décident de protéger un silo adjacent contigu au bâtiment qui est rempli avec environ 20 t de farine animale. Les pompiers mettent en place une lance à mousse sur le sinistre et une lance à eau pour protéger le silo.

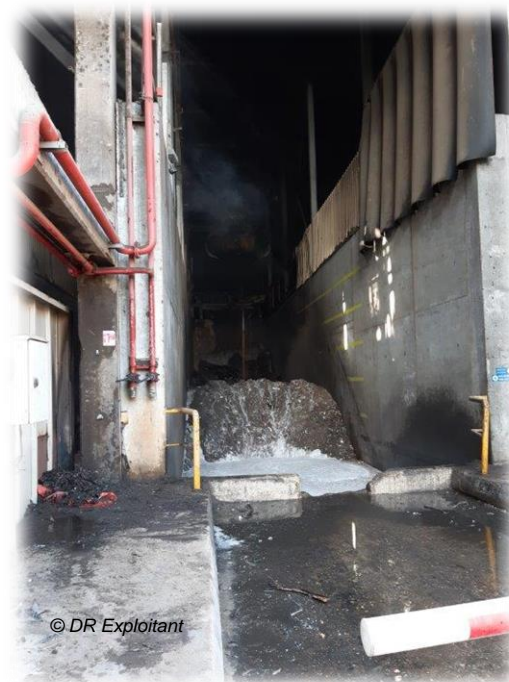
Les dégâts matériels concernent :

- les équipements, structures et installations électriques des zones de stockage et distribution des RBA et sciures (indisponibles pour plusieurs mois) ;
- les installations électriques du dépotage des farines animales (indisponibles pour plusieurs semaines).

Le montant estimé des dégâts dépasse les 2,5 millions d'euros.
