Explosion de 2 cuves de fioul lourd

Le 10 mars 1992

Verdun – [Meuse]

Explosion
Incendie
Chaufferie
Stockage fixe fioul
lourd
Réchauffage (épingle
de, serpentin de)
Événements

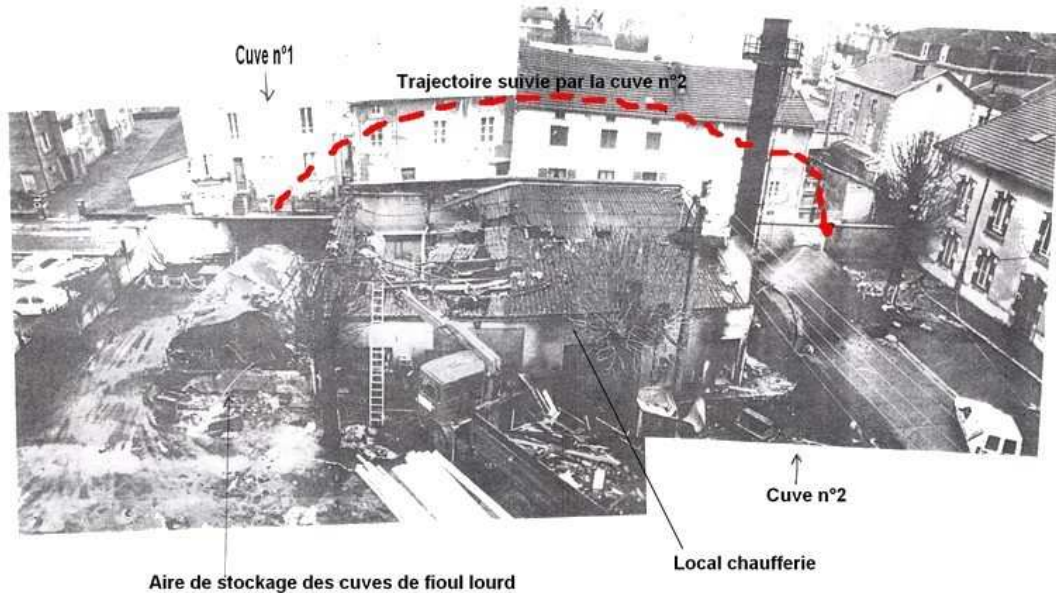
A 6h07, la cuve n°1 explose. Le cordon de soudure entre la virole et le fond est déchiré en totalité. La cuve est projetée en l'air à faible hauteur pour retomber sur le bâtiment de la chaufferie. Le fioul contenu dans la cuve se répand dans la cuvette de rétention et s'enflamme.

30s plus tard, la seconde cuve explose à son tour. Elle se désolidarise de la même façon de son fond, puis décolle comme une « fusée », selon les témoignages recueillis jusqu'à une hauteur estimée à 50 m. Après avoir accroché le haut de la cheminée, elle retombe de l'autre côté du bâtiment et déverse son contenu.

La cuvette de rétention s'embrase, ainsi que la nappe de fioul projetée dans la cour. Les matériels situés en façade du bâtiment sont détruits (extincteurs, coffret électrique, poubelles). Les services de secours arrivent vers 6h15 sur les lieux et assurent dans un premier temps la protection des habitations proches et des véhicules se trouvant à proximité de la chaufferie. Les pompiers mettent en œuvre un canon mousse et éteignent rapidement l'incendie (10 minutes).

- L'épingle électrique dépassant du niveau de fioul a été retrouvée avec de fortes traces de cokéfaction, démontrant qu'elle avait atteint des températures particulièrement élevées.

La fraîcheur de la nuit associée à la faible inertie thermique du fioul a conduit à une importante demande de réchauffage par le système de régulation, et à des déclenchements fréquents du système de chauffage électrique. La température de la résistance électrique très proche de la surface de fioul s'élève du fait de mauvais échanges thermiques (contact métal-gaz au lieu de métal-liquide), provoquant un excès de chauffage localisé à la surface du fioul et son ébullition, avec début de cokéfaction attesté la présence de brai sur la résistance électrique. Dans ces conditions le mélange air-vapeur d'hydrocarbures à la surface est trop riche pour provoquer l'explosion de la cuve. Lors des arrêts de l'appoint électrique, par effet de convection l'atmosphère pénètre dans la cuve par l'évent et le mélange se retrouve alors dans les conditions d'explosivité. Lors d'une remise sous tension, la résistance est suffisamment distante du niveau de fioul pour s'échauffer rapidement et atteindre la température d'auto inflammation dans un mélange apte à la combustion, initiant alors l'explosion.

Le système de régulation commun aux deux cuves conduit au préchauffage important du second bac. L'atmosphère de la seconde cuve est dès lors riche en vapeurs inflammables. Les projections enflammées provenant de la cuve n°1 ont pu pénétrer par l'évent non protégé de la cuve n°2 ou enflammer les vapeurs qui s'échappaient par celui-ci et ainsi être à l'origine de la seconde explosion.

Les consignes d'exploitation de l'ensemble des chaufferies des casernes ont été clarifiées. Elles imposent le respect d'un niveau minimum de fioul dans les cuves, de façon à ne pas découvrir les résistances, avec l'affichage des consignes en conséquence dans les locaux où se trouve le personnel d'exploitation.

Le réchauffage électrique de crépine a été supprimé partout où il n'était pas strictement nécessaire. Enfin, la mise en place d'un pare - flammes sur les événements de chaque réservoir dont le ciel gazeux est susceptible de contenir des vapeurs inflammables a fait l'objet d'un rappel général à toutes les unités exploitantes.
