## Explosion d'un réacteur d'hydrogénation

Le 27 décembre 1995

### Le Pont-De-Claix (Isère)

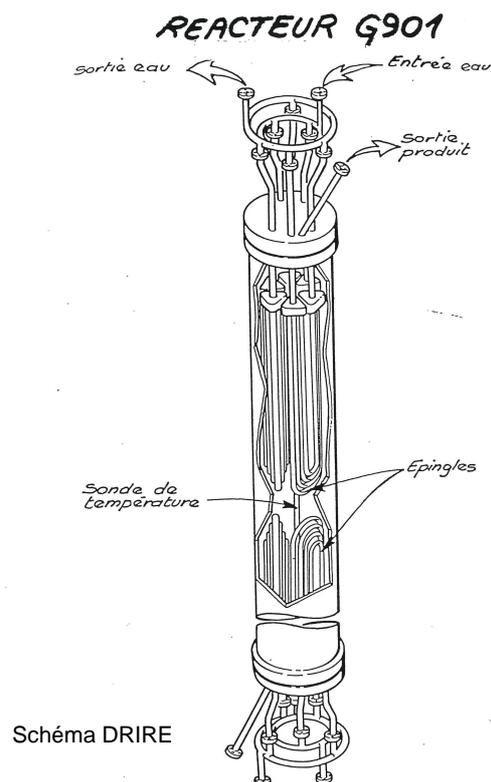
Schéma DRIRE

Il s'agit du premier réacteur (G901a), un cylindre creux vertical de 6,80 m de long, de 0,414 m de diamètre extérieur et de 0,039 m d'épaisseur. Ce dernier est équipé de tubulures (épingles) permettant de faire circuler les fluides caloporteurs. Les injections d'hydrogène et de mélange réactionnel sont réalisées en pied de réacteur. Une sonde de température permet de suivre l'évolution de la réaction.

Le réacteur est alimenté par le bac d'injection (R907b) ; le produit hydrogéné est ensuite orienté vers le réacteur G901b.

Le réacteur G901a avait été déposé en janvier 1995 pour lavage puis remis en place en mars 1995. C'est un appareil soumis à la réglementation sur les appareils à pression.

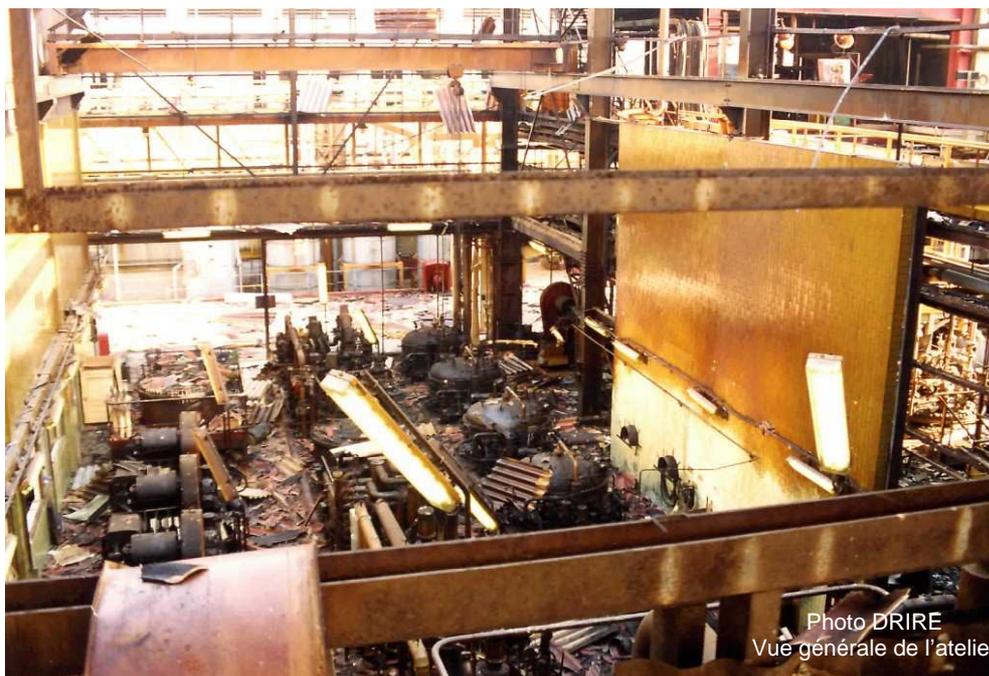
Les dégâts matériels sont très importants : L'atelier TDA est hors d'usage, la salle de contrôle est gravement endommagée, le réacteur ainsi qu'une partie des autres équipements implantés dans le blockhaus sont détruits. La maçonnerie fortement éventrée par endroit et les ferrailles tordues témoignent de la violence de l'explosion.

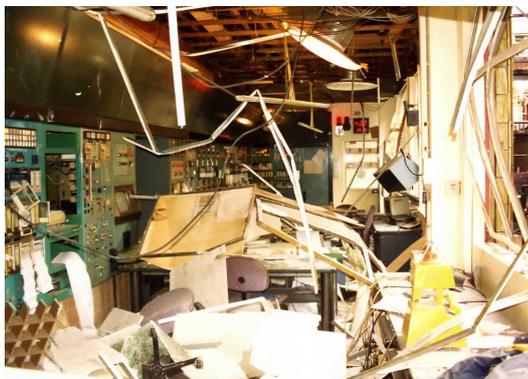
Salle de contrôle

Le souffle de l'explosion et la projection des fragments métalliques résultant de la destruction du réacteur ont déformé le blockhaus isolant l'installation de production. Les projections de fragments hors du blockhaus ont également atteint les équipements environnants, l'onde de choc détruisant quant à elle un mur en parpaing dans la zone de préparation des catalyseurs et déformant les structures du bâtiment de la salle de contrôle en fissurant des murs.
