Pollution des eaux par des effluents cyanurés en Europe de l'Est

Le 30 janvier 2000

Baia Mare
Roumanie

A la suite de la rupture d'une digue d'un bassin de stockage le 30 janvier 2000, 300 000 m³ d'effluents cyanurés détruisent totalement la faune et la flore sur plus de 600 km de cours d'eau.

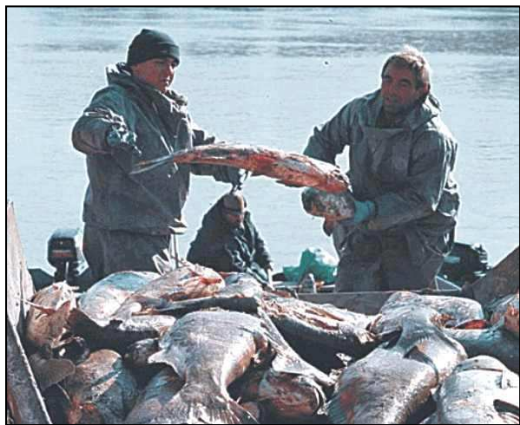
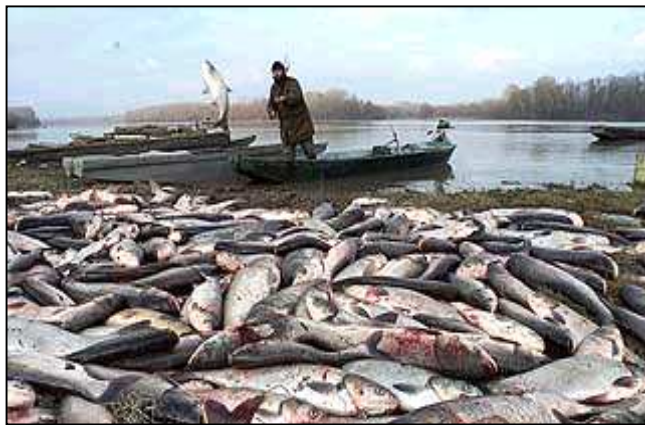
Les pêcheurs récupèrent des centaines de tonnes de poissons morts

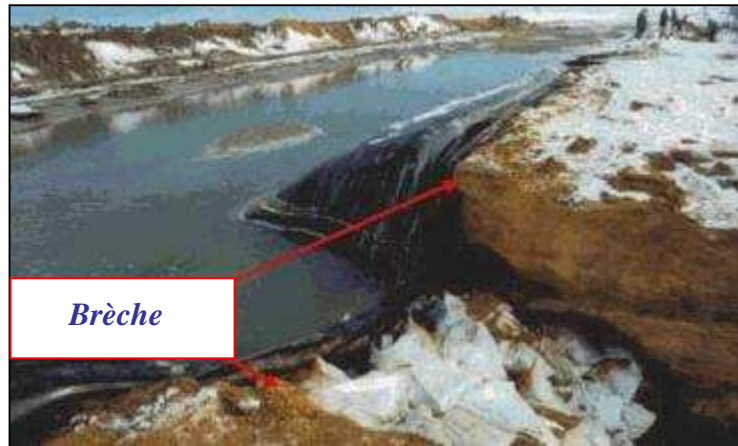
- A **22 h**, sous la pression de l'eau, un morceau de 25 m de long sur 2,5 m de large se détache de la digue intérieure. Une grande quantité d'effluents se déverse entre les 2 digues et déborde par dessus la digue extérieure.
- **287500 m³ d'effluents** contenant des cyanures (115 t) et des métaux lourds (Cu : 54,7 mg/l, Zn : 2,1 mg/l) contaminent une superficie de 14 ha et polluent la SASAR. Une « vague » de 30 à 40 km de long contenant des effluents cyanurés se propagera les jours et semaines suivantes sur la LAPUS, la SZAMOS, la TISZA et le DANUBE.

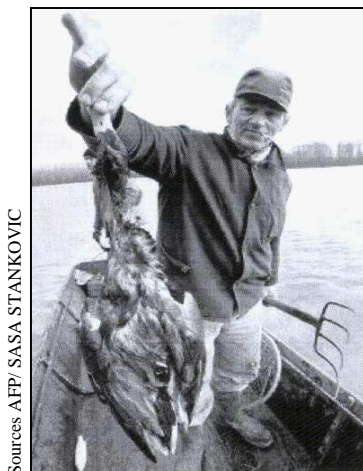
Mortalité piscicole

Selon les autorités roumaines, une faible quantité de poissons aurait été mortellement affectée dans leur pays, le déversement d'une quantité appropriée d'eau de javel ayant permis de neutraliser le cyanure et de limiter son impact sur l'environnement. Par contre, l'apport excessif d'hypochlorite de sodium par les autorités hongroises aurait été à l'origine de la mort de la majeure partie des **1241 t de poissons** repêchés dans ce pays (silures glanes, sandres, huchons, esturgeons...). Une très importante mortalité piscicole est également constatée en aval dans la partie serbe de la TISZA.

Si les causes exactes de mortalité piscicole ne sont pas clairement établies (cyanure ou javel ?), il est toutefois avéré que les polluants ont détruit la quasi-totalité de la faune et de la flore de la TISZA sur près de 600 km en impactant toute la chaîne alimentaire. Des milliers d'animaux sont retrouvés morts après avoir consommé de l'eau ou d'autres produits contaminés (végétaux, mollusques, poissons...): cygnes, cormorans, goélands, faisans, pigeons, renards, lapins, chevaux, loutres, cerfs, aigles pêcheurs, balbuzards, canards sauvages ...
