## Départ de feu dans la gaine d'introduction d'un réacteur chimique.

Le 20 mai 2000

Issoire – [Puy-de-Dôme]  
France

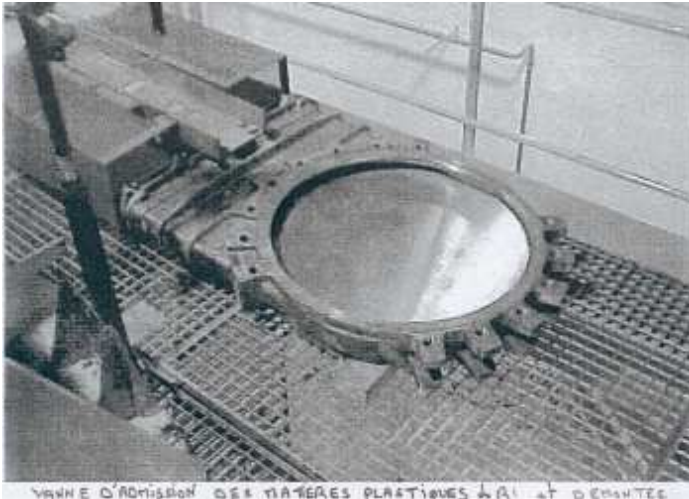
La vanne d'admission étant ouverte, le catalyseur est introduit par le piquage prévu sur le réacteur. Après introduction du catalyseur et avant lancement de l'introduction des bouteilles, le feu prend dans la gaine d'admission. Il se propage immédiatement au revêtement insonorisant de la gaine. Ce revêtement, combustible, a propagé la flamme et a fondu en produisant des gouttelettes enflammées. Deux extincteurs à poudre sont utilisés pour éteindre le feu, peu accessible. La vanne guillotine est verrouillée et le flux d'azote dans le réacteur est fortement renforcé.

Le feu se déclare dans la gaine qui s'échauffe immédiatement. Le revêtement insonorisant extérieur se dégrade, s'enflamme, propage la flamme, fond et "goutte".

- × De la présence de glycols vapeurs et condensés dans la gaine d'alimentation PET avec présence d'oxygène dans cette gaine,
- × D'une température du mélange de glycols dans le réacteur trop proche de la température d'auto-inflammation du diéthylèneglycol. La température est de 223 °C dans le réacteur, les vapeurs sont à 220°C (le point d'auto-inflammation du DEG étant de 232 °C),

- × De facteurs aggravants tels que :
  - ✓ La présence éventuelle de traces de catalyseur dans cette gaine, pouvant favoriser la combustion,
  - ✓ L'absence de tresse de masse reliant les différents éléments métalliques de la gaine, bien que les raccordements soient faits sans joint et que la gaine soit reliée à la terre (l'absence de tresse de masse pourrait expliquer une étincelle d'électricité statique),

- × De supprimer le comburant par injection forcée d'azote dans la gaine d'alimentation du PET pour éviter toute combustion,
- × De supprimer la présence de vapeurs de glycols dans la gaine, en accentuant l'extraction en sortie du condenseur pour éviter la combustion,

- × D'éviter toute étincelle d'électricité statique par liaison des éléments de la gaine par tresse de masse et raccordement à la terre,
- × D'éviter toute propagation de flamme par combustion du revêtement en le supprimant,

- × De remplacer le système actuel d'introduction des bouteilles par un procédé continu et étanche afin d'éviter toute accumulation d'oxygène dans la gaine d'arrivée du PET, avec installation d'un système d'extinction à poudre à l'intérieur même de cette gaine.
