Explosion d'un réservoir dans une unité de production de TDI

28 Novembre 2002

Mestre
Italie

Toluène diisocyanate

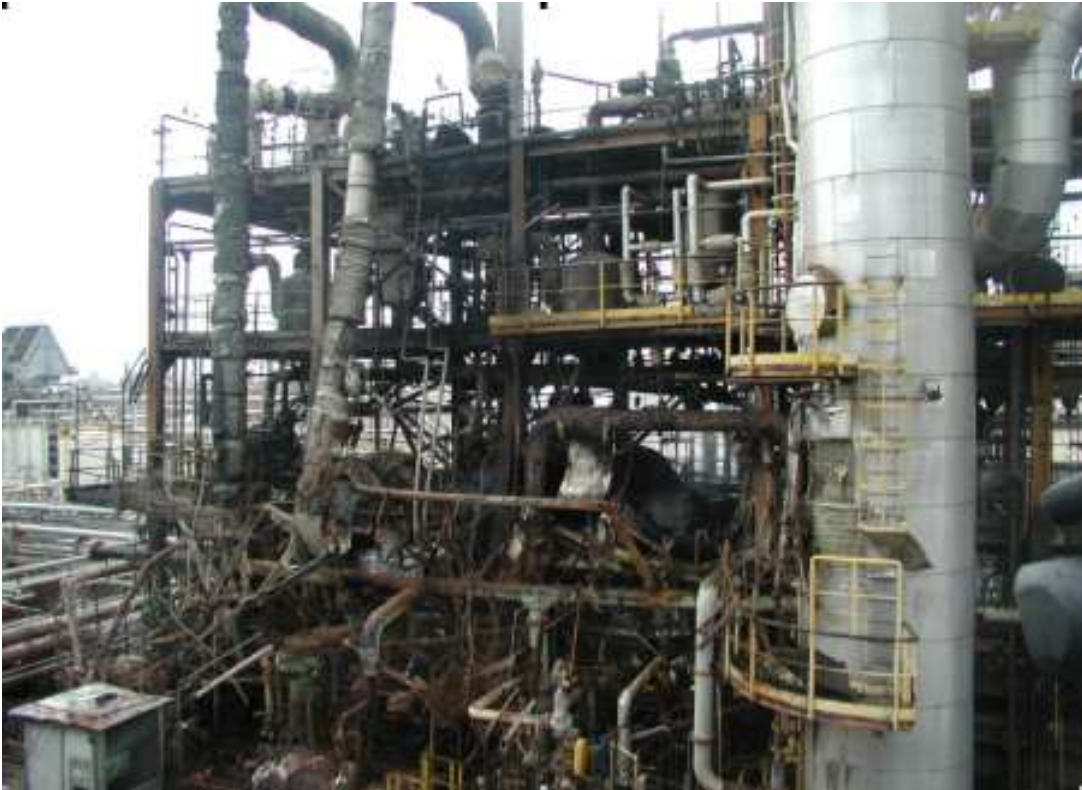
L'explosion du réservoir D 528/2 génère une onde de pression avec une expansion extrêmement rapide, entraînant le rejet de son contenu liquide chaud qui se solidifie à température ambiante. L'onde de pression et les projections de fragments métalliques ont un effet destructif sur les équipements de l'installation ; les cadres supports, les tuyauteries, les connexions électriques et les utilités sont endommagés (figure 2).

Fig. 2 – Dommages sur l'unité TD5

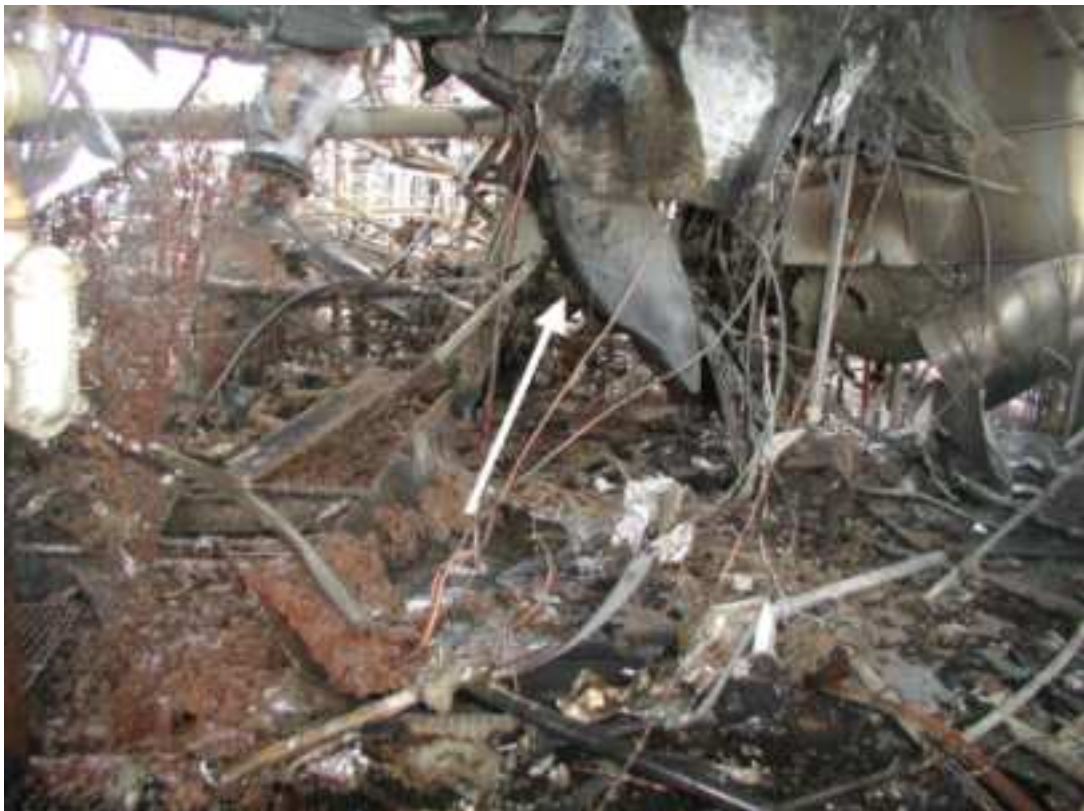
L'association des effets de l'onde de choc de l'explosion du D 528/1 suivie d'un fort déplacement d'air et du dioxyde de carbone formé lors des réactions chimiques évoquées ci-dessus a entraîné l'extinction de la plupart des feux, évitant la création d'effets dominos sur d'autres usines. Les dommages dus aux deux explosions sur les réservoirs D 528/2 et D 528/1 sont respectivement indiqués sur les figures 3 et 4.

Fig. 3 – réservoir D 528/2 : 1^{ère} explosion

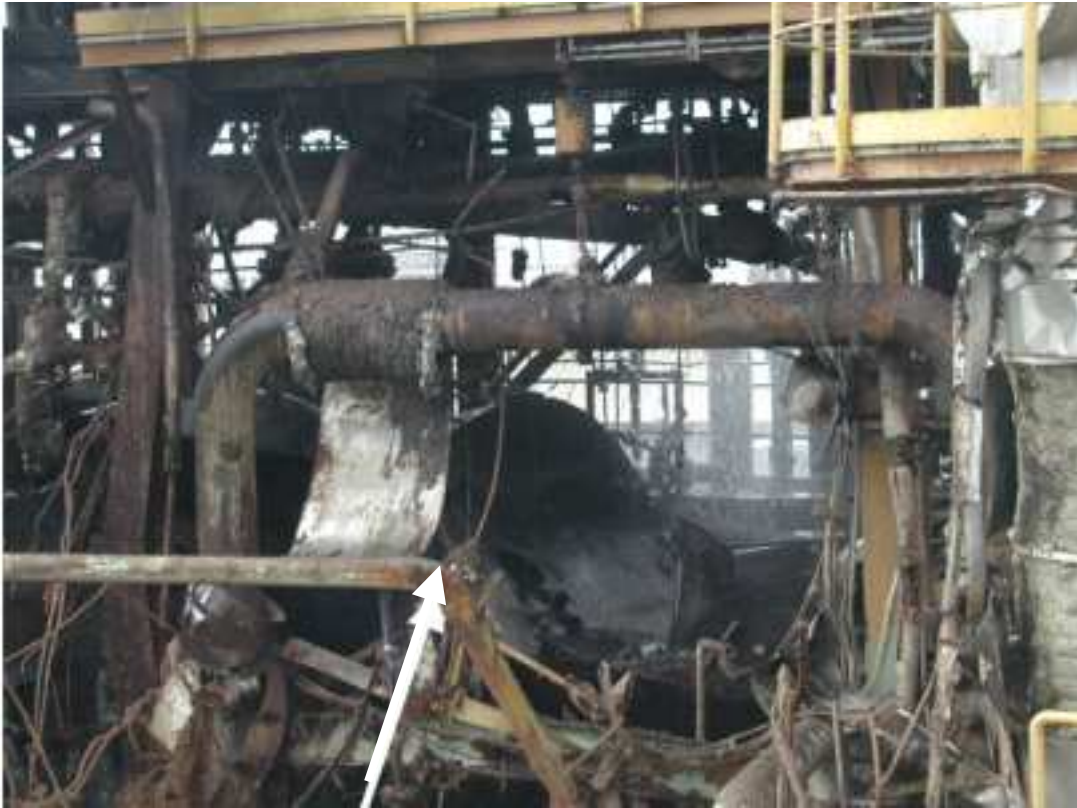
Entretenu par la rupture des conduites de toluène et d'huile diathermique installées à 8 m de haut, le feu se propage au réservoir D 528/1 rempli à 85 % de TDI qui explose à son tour. Il est supposé que l'explosion du D 528/1 a été causée par une surpression due à la décomposition du TDI activée thermiquement par les flammes et le flux thermique important à proximité immédiate (de même que la température élevée a déclenché et accéléré la réaction exothermique de décomposition dans le réservoir D 528/2 ainsi que l'émission de dioxyde de carbone).

Fig. 4 – réservoir D 528/1 : 2^{ème} explosion

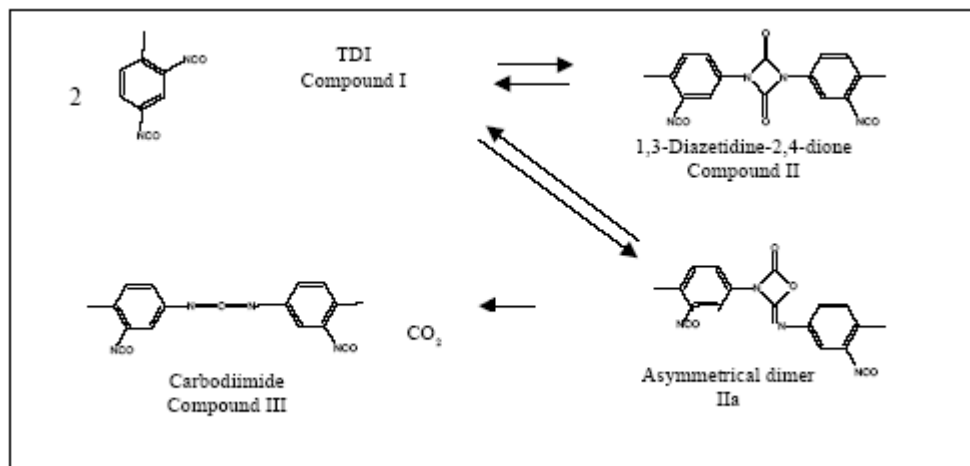
Les résultats de ces tests ont confirmé les hypothèses concernant les phénomènes enregistrés lors de l'accident et mis en évidence deux réactions distinctes ; l'une exothermique (fig. 6 et 7) et l'autre dégageant du dioxyde de carbone (fig. 5).

Fig. 5 - TDI dimérisation avec développement de dioxyde carbone

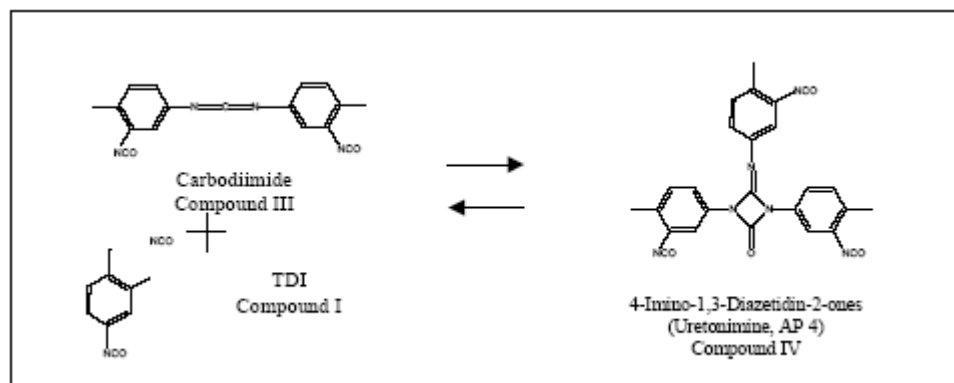
Fig. 6 - TDI réaction exothermique avec un dimer

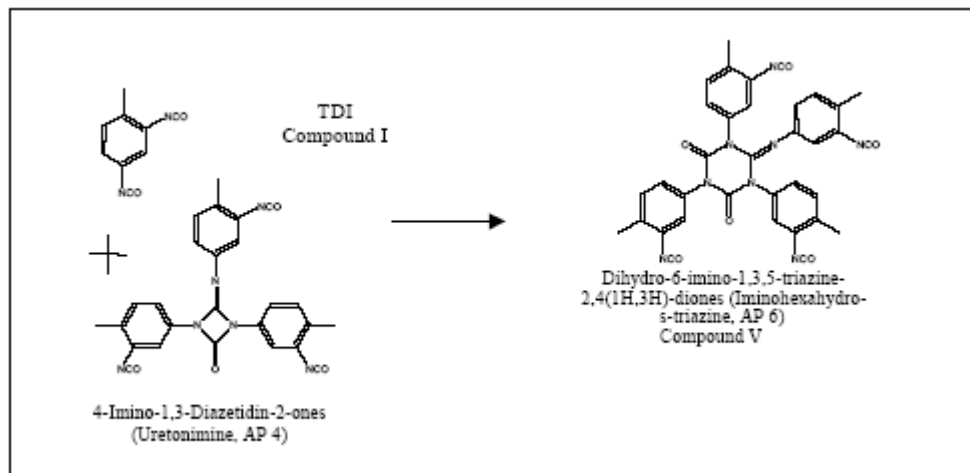
Fig. 7 - TDI réaction exothermique avec un trimer
