Fuites d'acide cyanhydrique dans une unité de production d'acrylonitrile

14 octobre 1999, 6 décembre 2000 et avril 2001

Sittard-Geleen-Born
Pays-Bas

L'accident du 14 octobre 1999 : (n° ARIA : 24856)

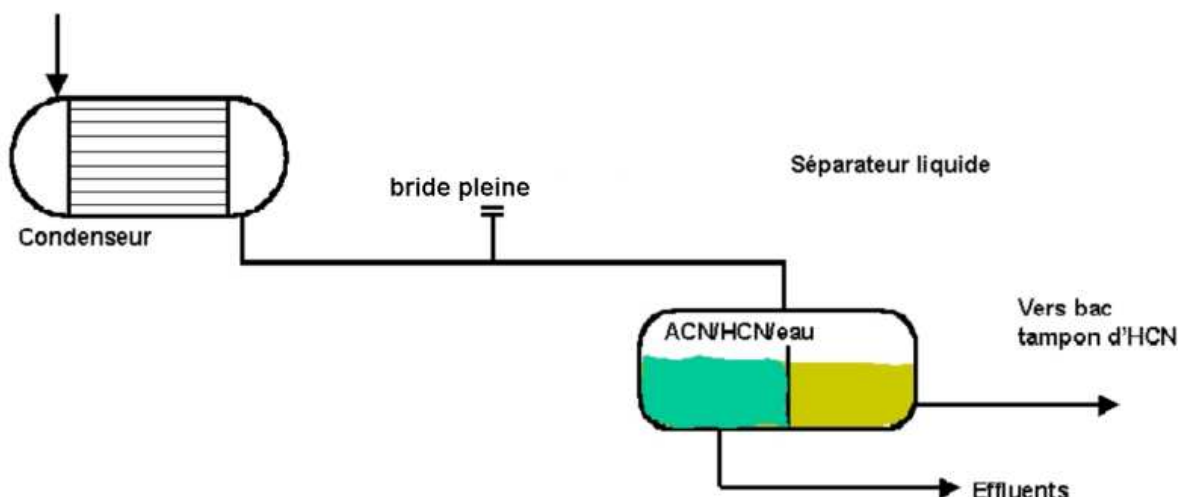
Une fuite se produit sur des installations fonctionnant entre 30 et 40°C sous pression atmosphérique, sur une canalisation entre un condenseur et un séparateur, comme indiqué sur le schéma ci-dessous. Évaluée à 4 000 l de solution, soit environ 200 kg d'acide cyanhydrique, la fuite résulte de l'absence d'une bride pleine sur un piquage de la canalisation.

Après enquête, il semble que cette situation ait perduré toute la semaine précédant l'accident, le piquage étant probablement colmaté par du produit polymérisé. Une surpression dans le réservoir de produit brut, due à son remplissage important, a sans doute été suffisante pour chasser le bouchon et provoquer le rejet du fluide.

L'inspection du travail, l'exploitant ainsi que le service chargé de l'inspection du site ont effectué des investigations pour déterminer la cause de l'accident. Selon les premières conclusions de l'enquête, la fuite résulterait d'une corrosion sous tension de la canalisation.

Après l'incident, les effets de la corrosion en milieu acide ont été particulièrement étudiés. Il est apparu que ce phénomène en présence de solution aqueuse d'acide conduit généralement à une dégradation dans un délai de 6 ans d'exposition. Or, la soudure défailante lors de l'accident, au droit de la bride manquante, avait été réalisée 15 ans plus tôt, en 1984.

La tuyauterie en cause est remplacée et les tuyauteries du même type sont contrôlées ; aucune autre anomalie n'étant détectée, les unités d'ACN sont remises en service.

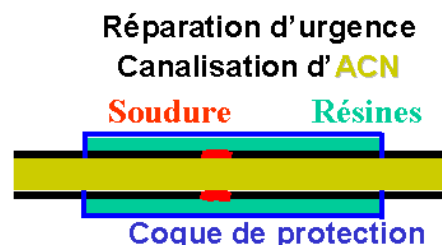
Après l'accident, l'exploitant ignorant le nombre et la localisation des soudures réalisées depuis, les 2 unités ont dû être entièrement contrôlées. Cette investigation a montré que 15 soudures avaient été réalisées pendant la période d'exploitation. A l'aide d'une méthode expérimentale, il a ensuite été prouvé que toutes ces soudures

présentaient de la corrosion sous contrainte alors que les soudures d'origine n'en étaient pas affectées.

Ce contrôle a également révélé la présence d'une réparation d'urgence (cf. schéma ci-avant) qui constitue normalement une situation provisoire. Dans ce cas, elle avait été réalisée en 1994 (soit 5 ans plus tôt) et aurait dû être réparée de manière plus pérenne lors de l'arrêt pour maintenance suivant (1996).

Il a également conclu que le report de l'arrêt pour maintenance de 3 mois ne constituait pas un problème. Suivant cet avis, l'inspection locale a accordé le délai tout en demandant que les soudures modifiées soient toutes réparées lors de l'arrêt.

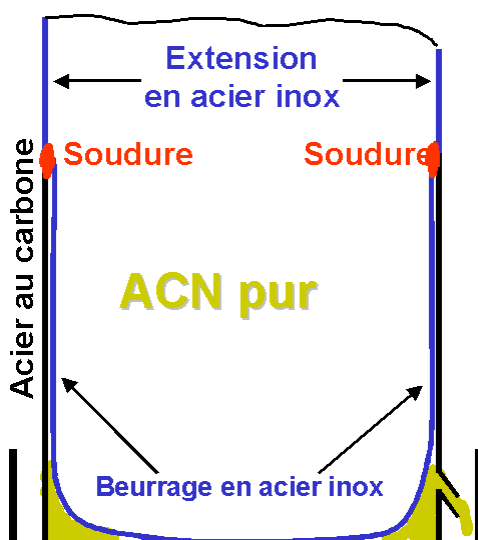
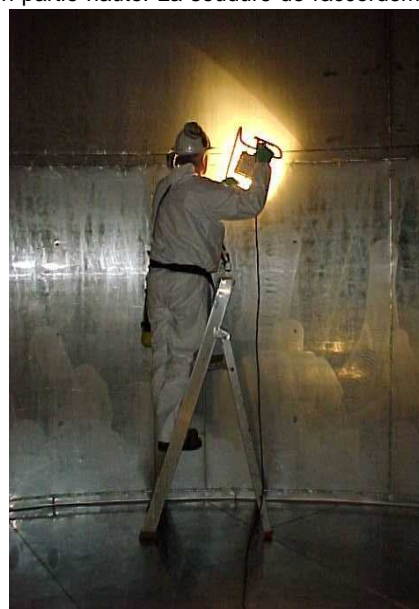
600 l d'ACN brut s'écoulent d'un réservoir en acier noir, équipé d'un prolongement en acier inox. Fort heureusement, le réservoir est équipé d'une cuvette de rétention. Le produit contient 10 % d'acide cyanhydrique. La fuite résulte de la rupture de la soudure interne de raccordement des 2 parties du réservoir en acier inox. Cette modification avait été réalisée en 1974, après une fuite d'HCN due à une corrosion sous contrainte au niveau de l'acier noir. Le schéma ci-après montre le montage du réservoir, avec le prolongement en partie haute. La soudure de raccordement se situe à environ 2 m de haut, comme l'indique la photo ci-dessous.

Du fait de la rupture, l'acide a attaqué l'acier noir du réservoir (paroi externe). La présence d'une ouverture en pied de réservoir a permis de détecter rapidement l'incident.

Selon l'enquête effectuée, une corrosion sous contrainte semblait encore être à l'origine de l'incident. D'après l'exploitant, cette soudure avait été réalisée dans un souci d'économie en terme d'investissement.

Après l'incident, le réservoir est finalement remplacé par une capacité entièrement en acier inox. Un autre réservoir du même type devait également être remplacé.
