# Surpression dans un réacteur dans un atelier de synthèses organiques

Le 23 mars 2004

Montluçon – [Allier]

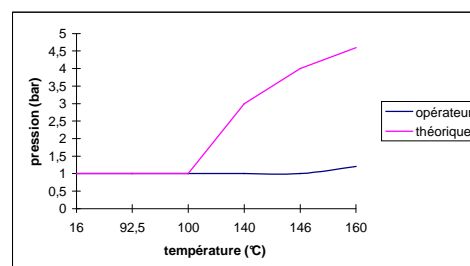
- ◆ 15h40 T= 16 °C P = P atmosphérique (1 bar)
- ◆ 17h00 T= 95,2 °C P = P atmosphérique (1 bar)
- ◆ 18h30 T= 146 °C P = 1 bar
- ◆ 19h30 T= 160 °C P = 1,2 bar

La consigne en pression n'étant pas atteinte en apparence, les opérateurs ne stoppent pas la chauffe du milieu réactionnel et ne relève pas l'incohérence des valeurs entre pression et température, comme le montre le graphique ci-contre.

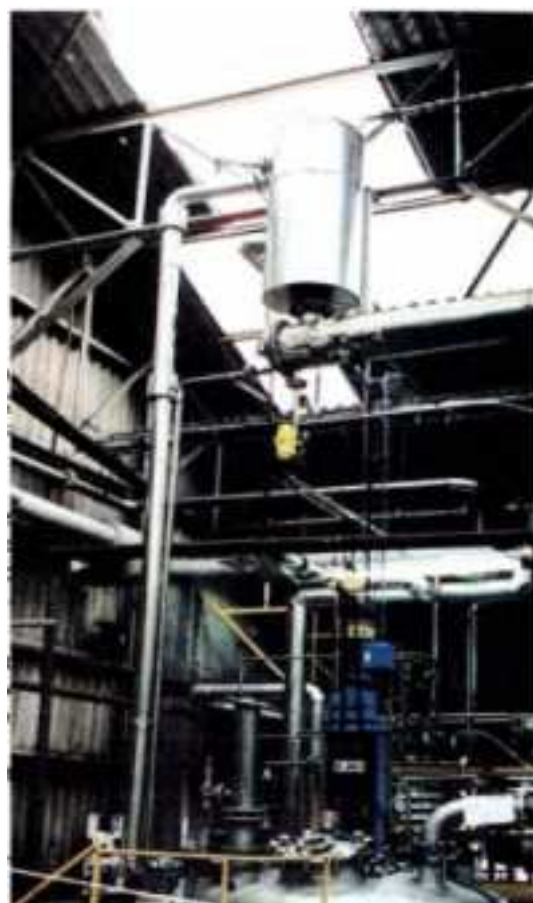
Lors du relevé de 19h30, peu avant l'accident, un opérateur constate une fuite sur le trou d'homme du réacteur et resserre les boulons de celui-ci sans tenir compte de ce signal d'alarme indirect. Le disque de rupture éclate 3 min plus tard, libérant la vapeur dans l'atelier ; une partie de la toiture en fibrociment est soufflée.

- ✓ un disque de rupture éclaté,
- ✓ quelques calorifugeages de canalisation détériorés,
- ✓ plusieurs m<sup>2</sup> de toiture en fibrociment soufflés (voir photo).

Dégâts en toiture – Source : DRIRE Auvergne

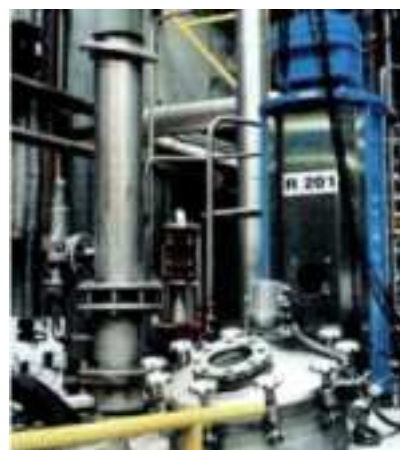
- ◆ une soupape 6,5 bar (à cette pression le débit en vapeur saturée est de 1800 kg/h, soit environ 30 kg/min).
- ◆ un disque de rupture 6 bar DN 150 mm (à une température de fonctionnement de 20°C) ( *sic*).

Ces équipements résultent d'une réflexion globale sur la protection des réacteurs de l'ensemble du site contre les surpressions et constituent une réponse technique standardisée. Au moment de l'accident, la canalisation à l'aval du disque de rupture du réacteur n'avait pas encore été reliée au réseau « crash tank » de l'atelier de synthèse organique I. Seul un élément tubulaire d'un mètre environ prolongeait le piquage verticalement.

Les deux valeurs seuils de déclenchement étant très proches, il est difficile de prévoir, en cas de montée en pression, lequel des équipements fonctionnera en premier, compte tenu de la précision des tarages et des variations de seuils de rupture des disques avec la température.

- ✗ Les seuils de déclenchement des deux organes sont proches et aucune réflexion préventive sur leur fonctionnement n'a été conduite d'où l'absence d'une stratégie de défense clairement établie.
- ✗ Les seuils de déclenchement des deux organes sont proches de 6 bar alors que la pression nominale de la réaction est deux fois moindre (3 bar).
- ✗ La canalisation de décharge du disque de rupture doit être reliée au réseau de décharge de l'atelier.

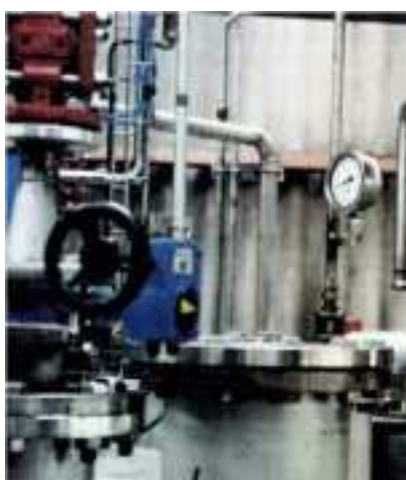
L'arbre des causes établi par l'exploitant relève deux causes principales et un événement aggravant :

- ◆ Le manomètre utilisé par les opérateurs pour piloter la chauffe par vapeur du réacteur étant bouché au niveau d'un coude, ceux-ci ne disposaient pas d'une indication correcte de la pression. La chauffe du réacteur étant pilotée à partir de cette information, le chauffage du réacteur n'a pas été stoppé et la pression effective dans le réacteur a augmenté.
- ◆ Le tarage de la soupape étant supérieure à la pression d'éclatement du disque de rupture, il n'y a pas eu de décompression du réacteur par la soupape avant l'éclatement du disque de rupture.
- ◆ L'absence de collecte au niveau du rejet du disque de rupture a aggravé la situation.

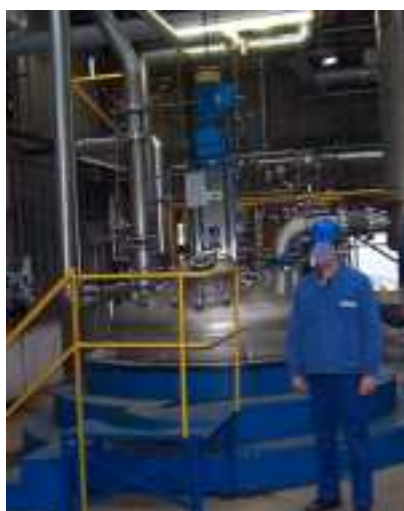
Réacteur relié au réseau crash tank –  
Source : DRIRE Auvergne

× programmation des travaux permettant la collecte des éventuels fluides relâchés par les disques de rupture vers un crash tank à l'été 2004.
