Explosion d'une canalisation de chlore

Le 21 mai 2005

Champagnier [Isère]

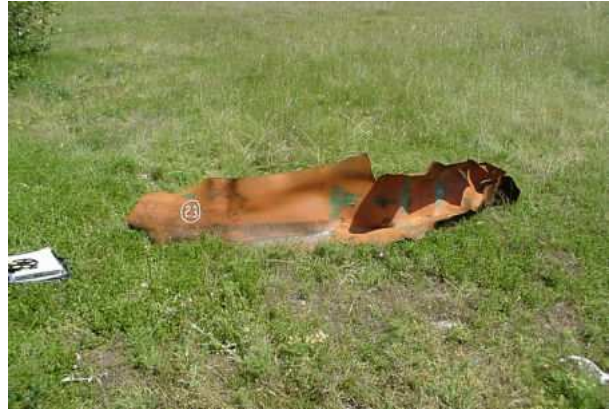
Près de la zone de rupture la plus proche du site producteur, l'environnement immédiat est maculé d'une poudre rouge foncé, constituée en majorité du chlorure ferrique (FeCl_3) contenu dans la couche de passivation de la conduite.

Les dommages relevés (rupture en hélice, onde de pression...) confirment le caractère détonant de l'explosion.

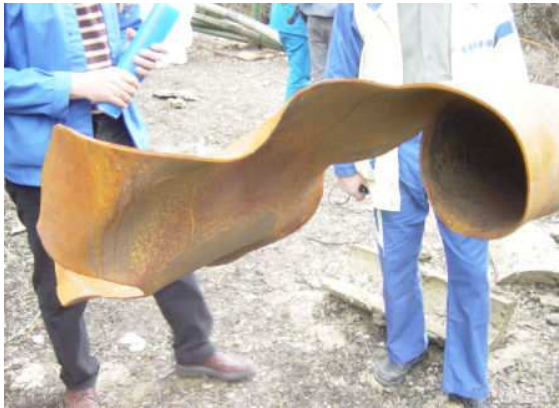
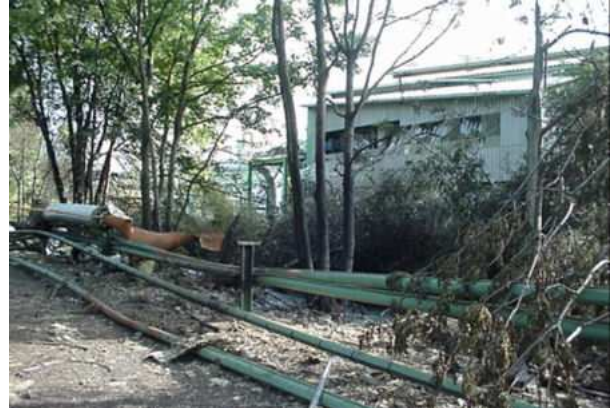
D'importants impacts sont relevés sur les installations proches :

✓ l'effet de souffle est à l'origine de dommages sur le bardage et les chaînes d'un bâtiment du site utilisateur ; l'un des éléments projeté a endommagé une toiture.

✓ Quatre canalisations (diamètre 100 mm) - deux d'azote (13 bar, 2 à 3 000 m³/h), une d'oxygène (10 bar) et une inutilisée (sous azote à pression atmosphérique) - installées sur le même rack aérien que le chloroduc, sont également endommagées (déformation, poinçonnage, pliage...) mais aucune fuite n'est constatée.

✓ Les câbles électriques, de téléphone et d'alarme incendie qui longeaient le rack sont sectionnés, coupant notamment tous les moyens de communication entre les 2 salles de contrôle des sites producteur et utilisateur.

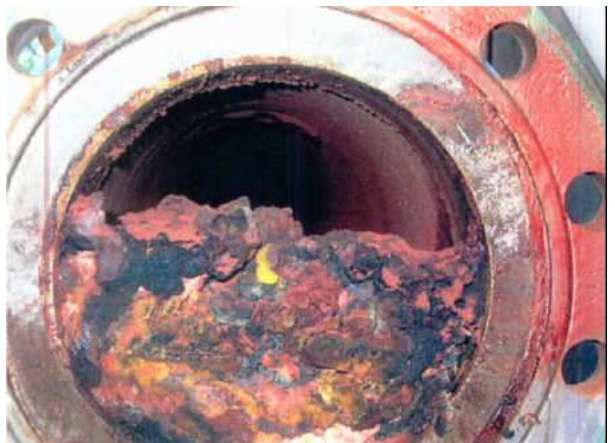
Parmi les nombreux constats effectués lors de l'enquête, on relèvera la présence de dépôts solides importants dans la canalisation accidentée.

Début juillet, deux nettoyages internes de la canalisation par grenailage avec des granulats de granit dans un flux d'azote sec sont imposés à l'exploitant. Avant et après ces nettoyages, des contrôles par endoscopie et radiographie sont effectués pour juger de leur efficacité. Le premier nettoyage permet d'extraire près de 3 000 kg d'un solide composé majoritairement de chlorure ferrique, de nitrate et sulfate de fer. Le deuxième, imposé au vu des résultats de contrôles endoscopiques, permet d'extraire encore 4,4 kg de dépôt résiduel.

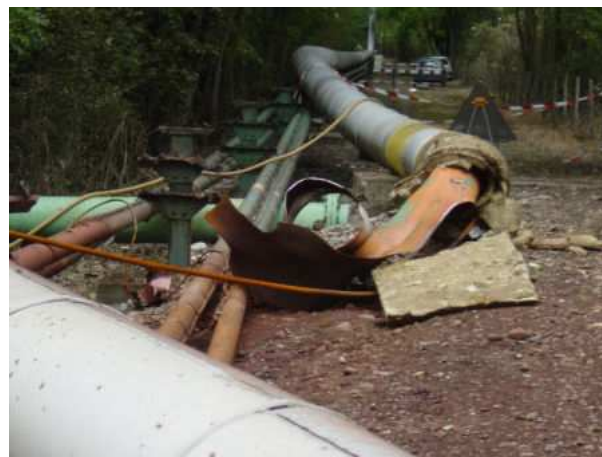
Un incident en **avril 2001** (piquage laissé ouvert par temps pluvieux alors que le chloroduc avait été mis en dépression, lors du remplacement de la vanne d'isolement d'un capteur de pression) a permis une entrée d'humidité, à l'origine de la forte hydratation d'une partie du chlorure ferrique contenu dans la couche de passivation de la conduite et liée à son exploitation régulière. Ce chlorure ferrique hydraté sous forme solide est ainsi resté dans l'ouvrage en exploitation entre avril 2001 et mai 2005.

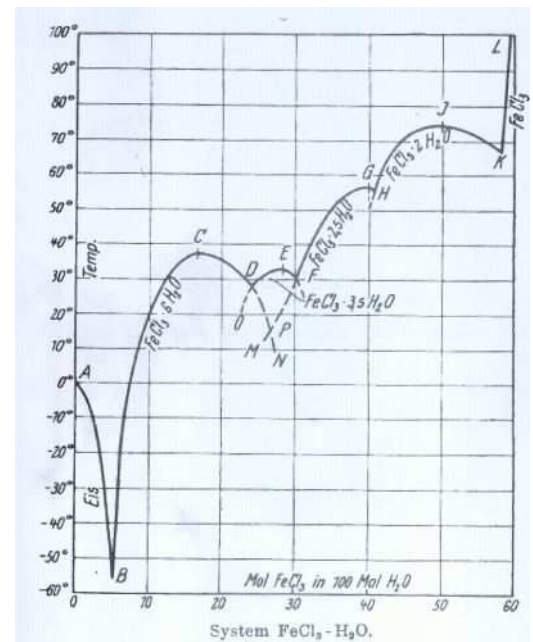
- ✓ éviter l'introduction d'eau dans l'ouvrage ;
- ✓ surveiller l'état de la paroi interne de la canalisation : la présence d'hydrate est une source potentielle permanente d'hydrogène et donc de risque, compte tenu de la très faible énergie d'allumage d'un mélange chlore - hydrogène (de l'ordre de la dizaine de micro-joules à la stœchiométrie). L'absence d'hydrate doit être vérifiée périodiquement car si la formation de chlorure ferrique peut être considérée comme une protection de l'acier (passivation) ceci n'est vrai que si FeCl_3 ne donne pas lieu à la formation d'hydrates dont la fusion, qui peut intervenir dans une large gamme de température à partir de -55°C (cf. diagramme des phases solide et liquide du système FeCl_3 et H_2O ci-contre), produit un liquide corrosif attaquant rapidement l'acier en produisant de l'hydrogène.
