Explosions suivies d'un incendie dans un dépôt pétrolier

Le 11 décembre 2005

Buncefield – Royaume Uni

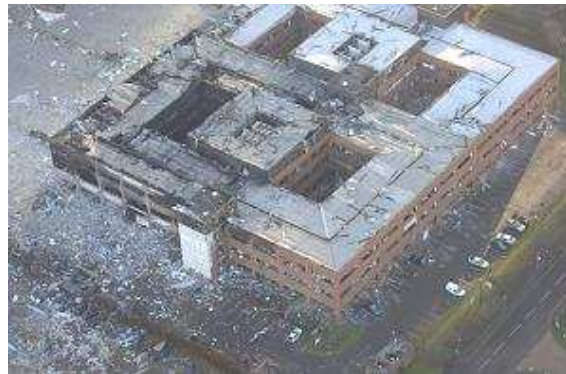
Photo 1. Bâtiment dévasté sur le site du dépôt

Le souffle de l'explosion a causé des **dommages importants dans un rayon de 800 m** : vitres brisées, portes enfoncées, le mur d'un entrepôt détruit, le toit d'une maison soufflé ... Les voitures stationnées à proximité sont brûlées.

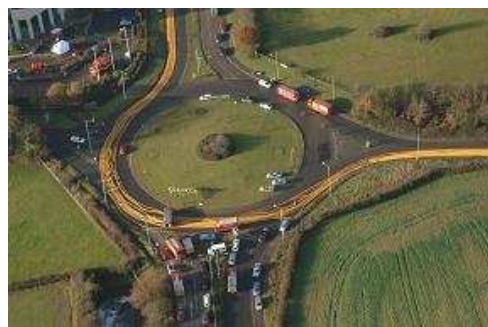
Photo 2. Tuyaux approvisionnant les secours en eau

Les secours ont dû faire face à plusieurs difficultés lors de leur intervention. Tout d'abord, les équipements de lutte contre l'incendie ont été détruits par les explosions. Les réserves d'eau du site n'ont pas pu être utilisées du fait de la destruction de la station de pompage, située au nord de la rétention A (cf. Schéma 1), et assurant la gestion des flux d'eau sur le site. La lagune nord (réserve d'eau d'extinction) a également subi d'importants dégâts. Aucun moyen d'extinction interne n'a donc pu être utilisé par les pompiers sur cette partie du dépôt. Par ailleurs, le site était couvert par les eaux d'extinction et le carburant s'écoulant des réservoirs, compliquant l'accès aux installations.

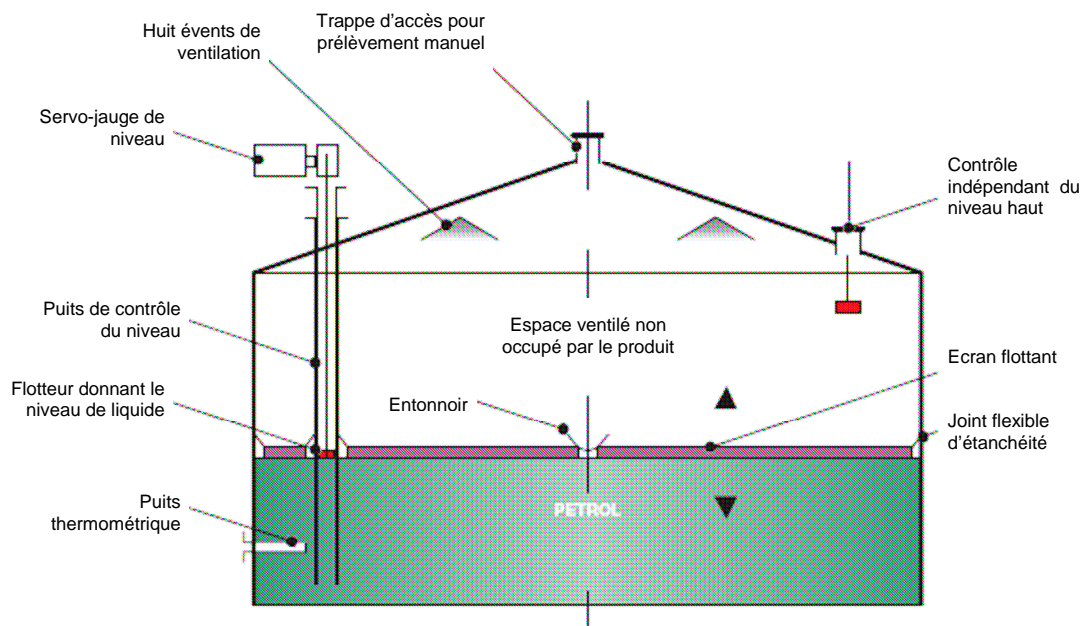
Schéma 2. Instruments de contrôles présents sur le bac 912

Le réservoir 912 était équipé de nombreux instruments de mesures : niveau, température, ... Ceux-ci étaient connectés à un système de jaugeage automatique des réservoirs commun à tout le site de l'entreprise 1. Ces informations étaient transmises et contrôlées dans une salle de contrôle où un opérateur peut actionner différentes vannes télécommandées. Le **système de jaugeage automatique des réservoirs** permet aussi d'interpréter les informations et de les corrélérer avec des scénarios d'événements critiques qui, s'ils sont détectés par le système, déclenchent une alarme. Toutes les mesures sont enregistrées et le système s'appuie donc sur un nombre important de données.

De plus, le bac est doté d'un **système de contrôle indépendant du « niveau haut »** avec alarme visuelle et sonore qui active en même temps la fermeture des vannes sur les canalisations ad hoc. Une alerte est par ailleurs envoyée aux

Aucun des deux systèmes automatiques de détection de niveau dans le réservoir, détaillés ci-dessus, n'a fonctionné et l'approvisionnement en essence dans le bac 912 n'a pas été arrêté. Suite au débordement du réservoir, un nuage explosible s'est donc formé puis répandu sur le site.

Les informations provenant du système de contrôle du distributeur d'essence indiquent qu'aucune alarme de niveau haut provenant du site ouest de la 1^{ère} société n'a été reçue. Cependant il n'a pas été possible de tester la jauge de contrôle de niveau haut, ni même de vérifier l'état des câbles entre le réservoir 912 et la sous-station du fait des importants dommages subis. La jauge de niveau haut a été localisée et devrait être expertisée.

- ✓ Suivi/contrôle électronique et alarmes associées aux bacs et canalisations pour l'alerte en cas de dysfonctionnement ;
- ✓ Détection des vapeurs inflammables à proximité immédiate des bacs et canalisations ;
- ✓ Réactions lors de la détection de conditions anormales, telles que la fermeture automatique de vannes d'approvisionnement et des vannes d'arrivée des pipelines ;
- ✓ En quoi et jusqu'où les éléments annexes aux bacs évitent ou contribuent à la formation d'un nuage de vapeur inflammable (ex : anneau de rigidification) ;
- ✓ Le lieu et/ou les moyens de protection des installations de secours ;
- ✓ L'intégrité du confinement en cas d'incendie et le bon dimensionnement des rétentions.

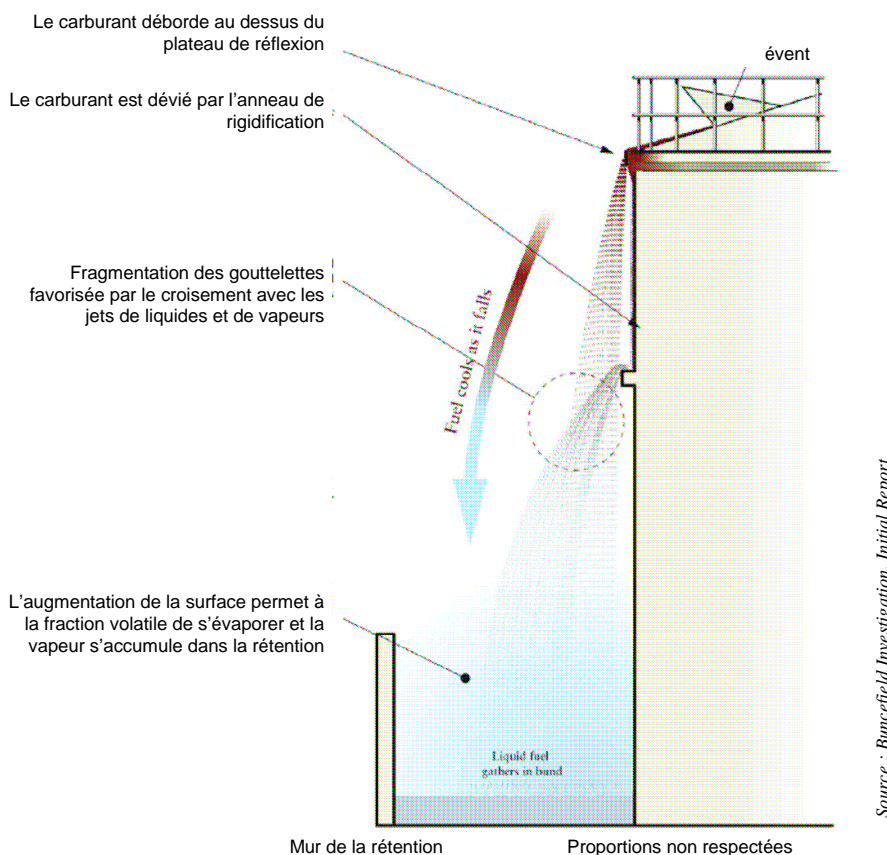
Schéma 3. Phénomène de débordement du bac 912

C'est au niveau des parkings de Fuji et de Northgate que la première et la plus violente explosion s'est produite dévastant cette partie du site. En se répandant sur cette zone dégagée, les conditions d'explosion (concentration comprise entre la LIE et la LSE) ont été atteintes. La vaporisation de l'essence a été favorisée par 2 facteurs :

- Dans un premier temps, mais en moindre mesure, la déviation du flux du produit par un anneau de rigidification du réservoir (cf. Schéma 3).
- Puis surtout, la forte concentration en butane non stabilisé (10%) de ce carburant de type « hiver » a favorisé une évaporation importante de gaz même à de relativement basses températures (pression de vapeur assez haute : 70 - 100 kPa) et la formation d'un nuage de butane (estimé à plusieurs tonnes compte tenu de la quantité d'essence déversée).
