## Explosion d'une citerne d'ammoniac

Le 24 mars 1992

Dakar

Rupture de citerne

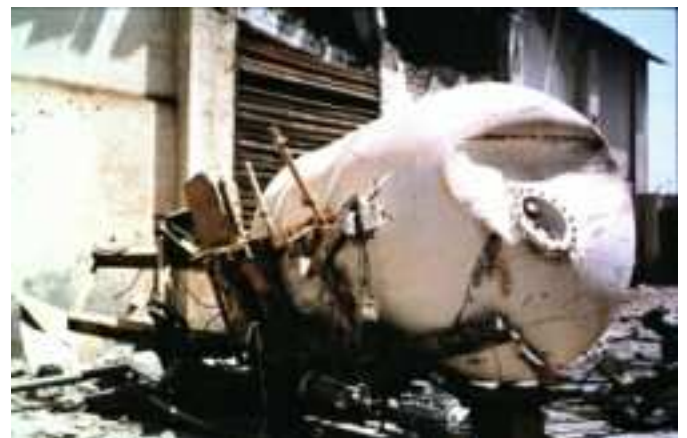
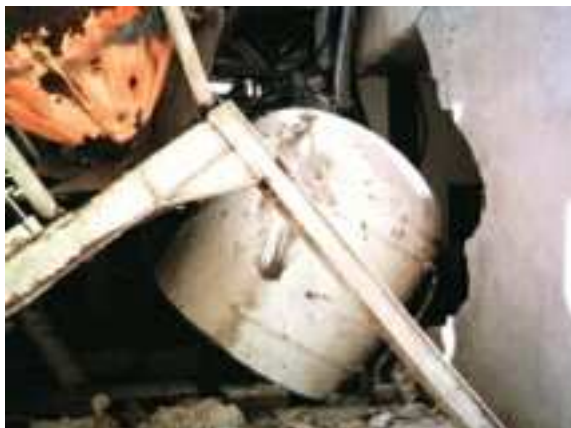
Le lendemain à 13h30 la citerne s'ouvre brutalement au niveau d'une virole centrale qui se déroule complètement à plat. L'avant et l'arrière de la citerne, peu déformés, sont propulsés par réaction.

Dans une trajectoire vraisemblablement horizontale, l'avant de la citerne "fauche" une partie des installations puis défonce le mur d'un local électrique. La trajectoire de l'arrière de la citerne est plus difficile à établir. Compte tenu des constatations effectuées, il est semble-t-il propulsé vers le haut avec un angle d'environ 45°. Après avoir heurté avec violence un important linteau en béton armé du bâtiment voisin, il ricoche en direction de l'installation de détoxification et provoque les importants dégâts constatés dans les niveaux supérieurs de l'unité.

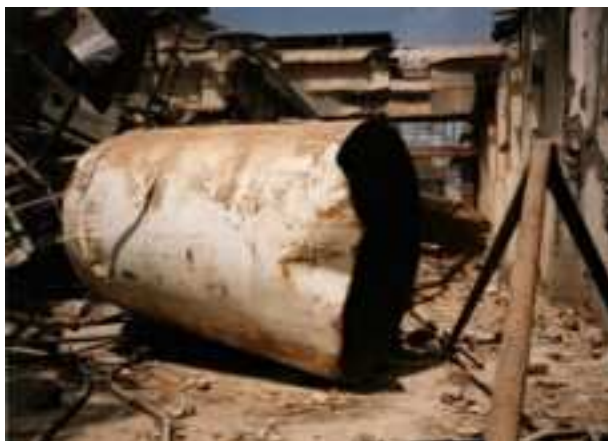
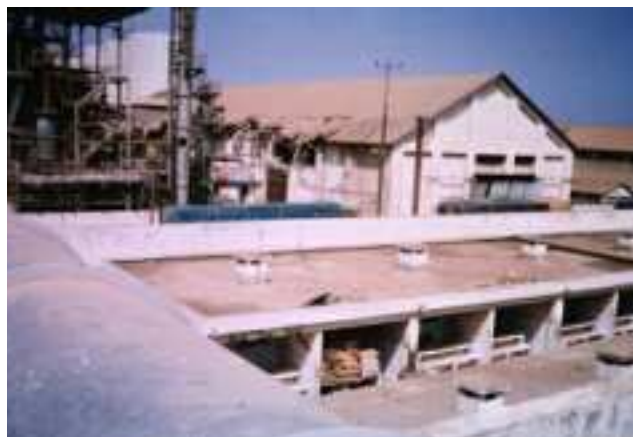
Sous l'effet du premier choc le train roulant se désolidarise du châssis de la citerne. Un essieu est retrouvé dans la rue voisine à une quinzaine de mètres et le second essieu est projeté à deux cents mètres dans un établissement voisin.

Une partie de l'ammoniac contenu dans la citerne (22,18 t) se répand dans l'installation. Une autre, entraînée avec l'arrière de la citerne, est projetée hors de l'établissement (de nombreux corps retrouvés dans ce secteur portaient, selon les médecins, des traces de brûlures dues au contact direct avec l'ammoniac liquéfié).
