## Rupture des parois d'un silo de stockage de céréales et effet domino sur une citerne de propane

Le 19 août 2008

**Saint Hilaire sur Puiseaux (Loiret)  
France**

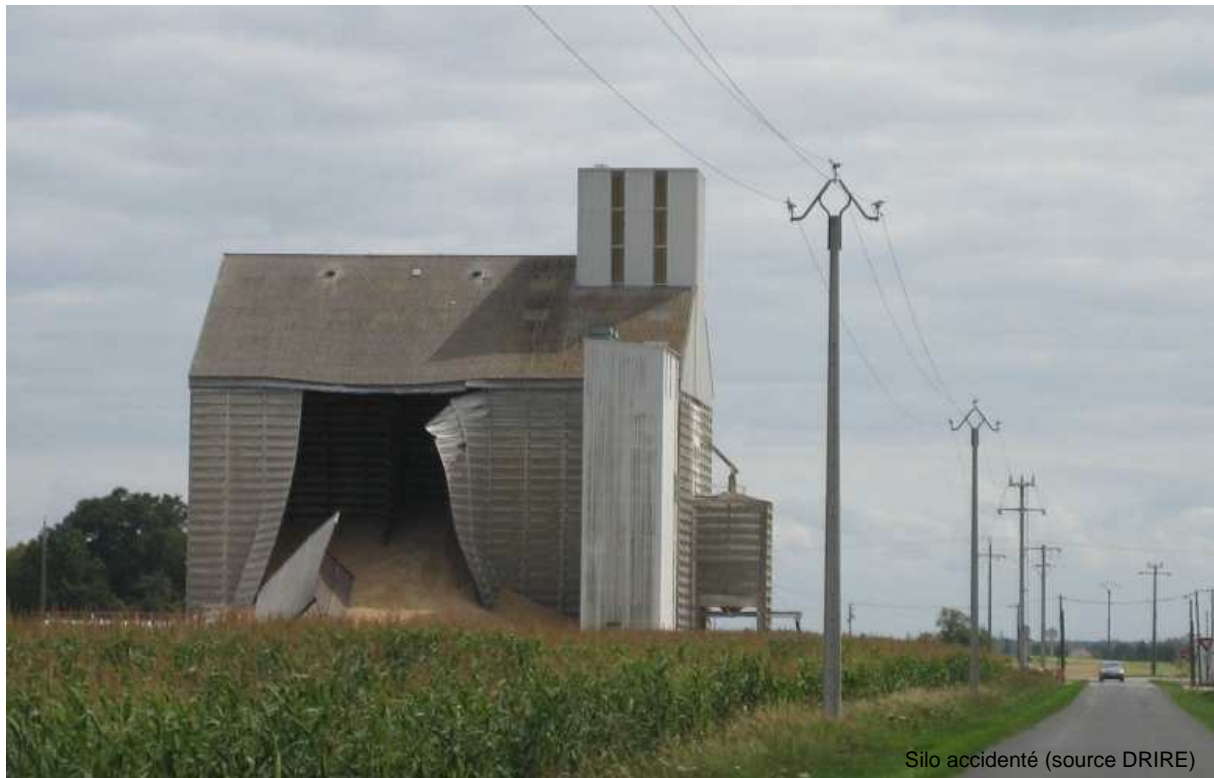
Un épandage de 2 100 t de blé et 1 000 t de maïs se produit sur une distance d'une quinzaine de mètres, à la suite de la rupture de la paroi des cellules n° 3 et 5, d'une capacité unitaire de 3 000 m<sup>3</sup>, entraînant l'ensevelissement partiel du réservoir de propane situé à proximité.

Silo accidenté (source DRIRE)

L'accident est lié à la rupture des parois en raison d'un état de fatigue et à un affaissement du stock de céréales avec ensevelissement partiel de la citerne provoquant une fuite de gaz. Une malfaçon avait été décelée par l'exploitant lors de la construction du silo en 1989 et avait entraîné des travaux de renforcement de la structure en 1990.

Ainsi, la cause du sinistre pourrait provenir de la rupture des parois, qui ne faisaient pas l'objet de contrôle du vieillissement particulier, sous l'effet de la fatigue et du poids du stock de céréales en mouvement.

Outre l'arrêt des activités du site accidenté, un arrêté préfectoral de mesures d'urgence du 22 août a prescrit la mise en sécurité des installations accidentées. Cet arrêté prévoit en particulier :

- ✓ 1 – Clôture du site
- ✓ 2 – Inertage du réservoir de GPL
- ✓ 3 – Surveillance des lieux
- ✓ 4 – Contrôle de l'état du silo
- ✓ 5 – Vidange de la totalité du silo
- ✓ 6 – Permis de feu
- ✓ 7 – Remise en service après expertise

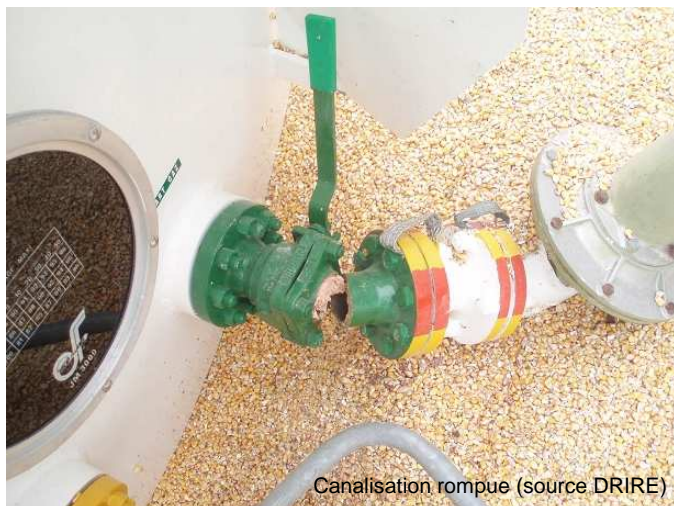
Le déversement des grains provoque le déplacement latéral du réservoir et la rupture de la canalisation de GPL (en phase gaz) entre la citerne et le détendeur ; le limiteur de débit installé au niveau du réservoir se ferme mais maintient une fuite minimale qui est interrompue par les pompiers par fermeture de la vanne située sur la canalisation en amont de la rupture.

Canalisation rompue (source DRIRE)
