Explosion d'un réacteur de formulation sur un site chimique

11 janvier 2011

**Bourgoin-Jallieu (Isère)
France**

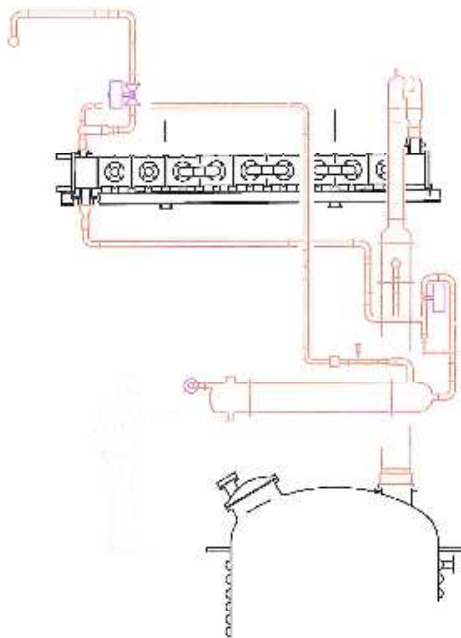
Figure 3: Schéma du réacteur accidenté, verrerie en rouge et corps en acier émaillé du réacteur ou graphite de l'échangeur en noir (source : exploitant)

Le mardi 11 janvier 2011 vers 1h40, une explosion se produit dans le réacteur de formulation (figure 3) en fin de chargement de l'acide camphosulfonique dans le toluène pour sa déshydratation par distillation azéotrope. Il n'y a pas de réaction chimique, le mélange est à 15 °C. L'opération est réalisée à pression atmosphérique et sous atmosphère inerte grâce à un balayage à l'azote.

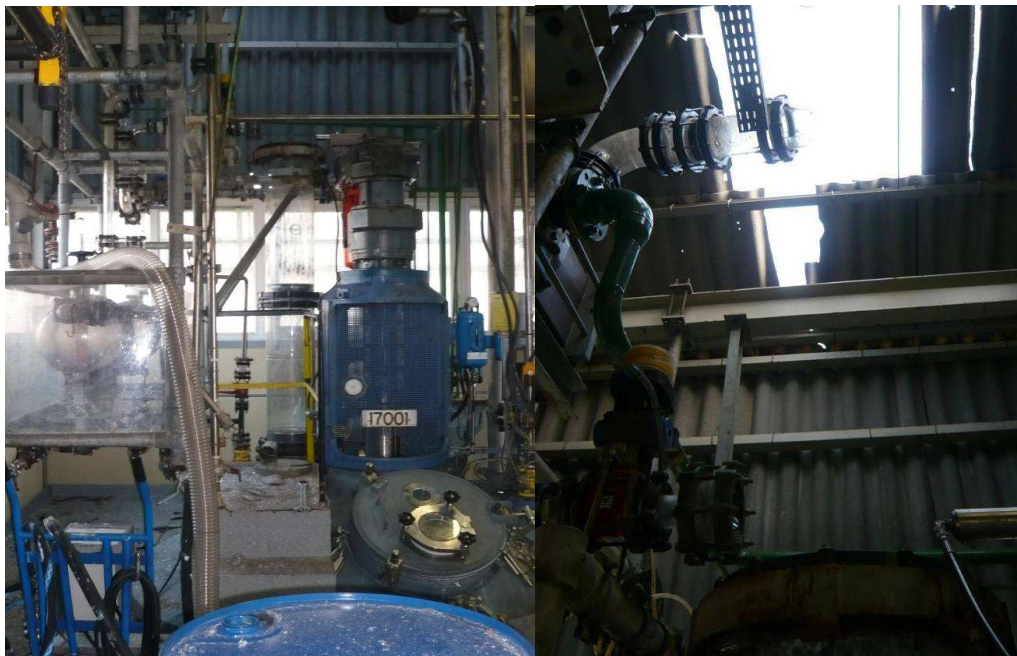
Figure 4 : Vue des dommages sur l'atelier accidenté (source : exploitant)

L'explosion a fait un blessé par effet direct (blast). Elle a provoqué la rupture de la partie supérieure de la colonne à distiller, des dommages sur la toiture (plaques de fibrociment arrachées) et des projections (essentiellement des morceaux de verre) jusqu'à 20 à 30 m du bâtiment de production tout en restant à l'intérieur du périmètre de l'établissement (figure 4).

L'enquête de l'exploitant montre que la rupture de la colonne fait suite à une surpression interne ; les tubes en verre de ce diamètre (DN 300) ne sont pas conçus pour résister à une pression statique supérieure à 1 bar. La fragmentation de la colonne en une multitude de petits morceaux et les dommages relevés essentiellement en partie supérieure du bâtiment témoignent d'un phénomène rapide de montée en pression.

- Rédaction d'une instruction spécifique à l'inertage des réacteurs de formulation, intitulée « Mesures d'atmosphère dans les capacités fermées ».
- Pour le procédé impliqué, rédaction d'une procédure d'exploitation prévoyant des mesures de la teneur en oxygène en continu dans le réacteur et remplacement de la colonne en verre par une colonne émaillée.

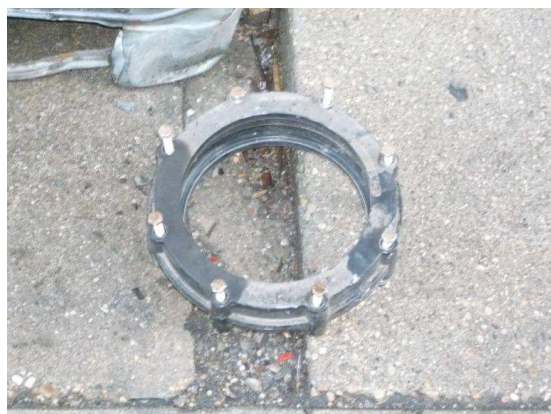
Figure 5 : Bride projetée à l'extérieur du bâtiment (source : exploitant)

La partie supérieure de la colonne (DN 300, conçue pour 1 bar maximum) s'est fracturée en une multitude de petits morceaux de verre. En tête de colonne, le transmetteur de température a été arraché du câble d'alimentation et a été retrouvé sur la toiture du bâtiment. Une bride (500 g à 1 kg) a été retrouvée à l'extérieur du bâtiment à une distance d'environ 20 m de la façade du bâtiment de production, mais dans le périmètre de l'établissement (figure 5).

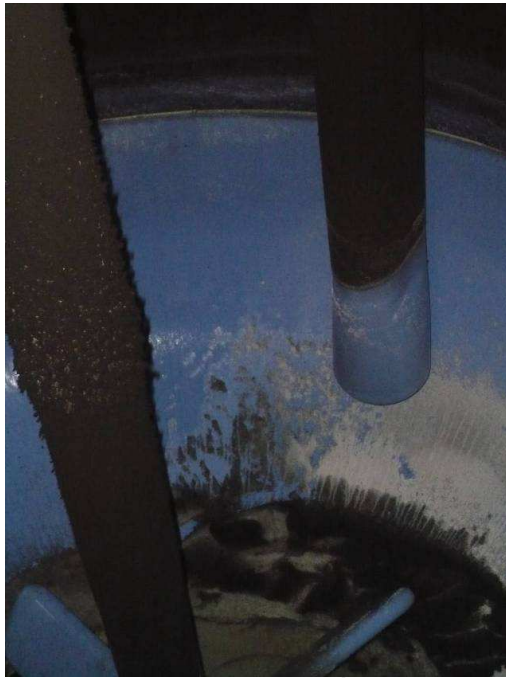
Figure 6 : Traces de suie dans le réacteur (source : exploitant)

Une quantité importante de suies est retrouvée sur les parois du réacteur, le dôme, la surface du trou d'homme, l'arbre d'agitation (figure 6). Des traces de suies sont aussi visibles dans les tuyauteries en verre et le décanteur (florentin), ce qui indique une ouverture des circuits lors de l'explosion. La vanne en sortie du florentin était fermée.

La quantité importante de suies dans le réacteur indique une combustion incomplète du toluène liée à une concentration trop faible d'oxygène (inertage partiel du réacteur) au moment de l'inflammation. Un défaut d'oxygène peut également expliquer l'étouffement de la flamme et l'absence d'incendie secondaire (le toluène est inflammable à température ambiante).

- Révision de toutes les fiches de conduite de procédés dans les ateliers de fabrication, avec indication systématique de la pression dans les réacteurs sur les fiches de suivis des opérations et obligation d'obtenir une valeur en oxygène $\leq 8\%$ pour une pression ≤ 150 mm Hg (ou 200 mbar) en phase d'inertage.

- Rappel de l'importance du respect des consignes et procédures d'inertage par les opérateurs en fin d'une phase d'introduction d'un liquide isolant dans un milieu réactionnel : une formation sur les techniques d'inertage est de nouveau proposée pour le personnel des ateliers de synthèse.

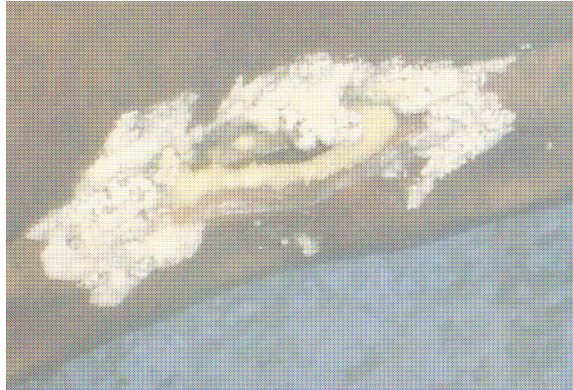
Figure 8 : acide camphosulfonique en surface du réacteur (source : exploitant)

Une analyse par infrarouge réalisée par un laboratoire extérieur a mis en évidence la présence d'acide camphosulfonique sur un prélèvement (figure 8).
