Explosion de gaz dans les unités craquage catalytique et gas plant d'une raffinerie

Le 9 novembre 1992

La Mède [Bouches du Rhône]
France

Explosion
UVCE
Gaz
Craqueur catalytique
Gas-plant
Canalisation
Rupture / Corrosion
Victimes
Dégâts matériels

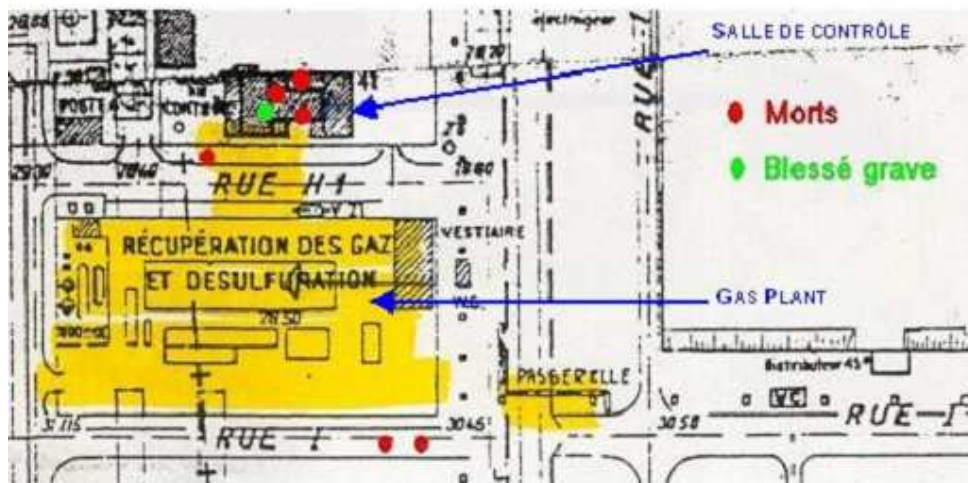
Le bilan humain définitif fait état de 6 morts et d'un blessé grave parmi le personnel de la raffinerie; 37 autres personnes, dont 2 sapeurs-pompiers, sont légèrement blessées. Les victimes se situent pour la plupart dans la salle de contrôle qui a été détruite lors des explosions (cf. figure 3).

Figure 3 - Disposition des victimes

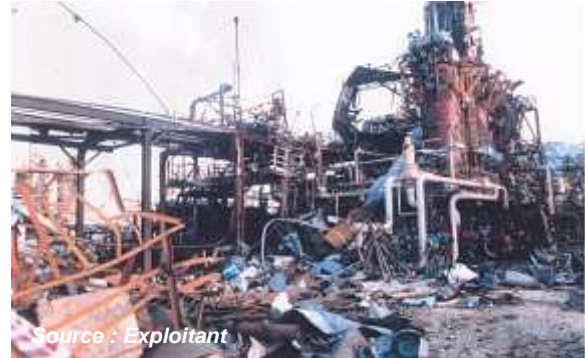
Figure 5 - Vue sur la section cryogénique

Les dégâts les plus importants liés à l'incendie se situent directement sur les installations gas-plant, cryogénie, sur les tuyauteries situées à proximité et sur le réservoir de gazole lourd proche B20 dont le toit fixe a été arraché par l'effet de surpression de l'explosion. Le réservoir C24, dont la mission principale est de recevoir les soudes usées provenant des unités nécessitant un lavage des essences à la soude, a été fortement endommagé en partie supérieure malgré la présence d'un merlon de protection sur les 2/3 de sa hauteur. Au moment du sinistre, le réservoir C24 contenait 1 700 m³ du mélange soude/hydrocarbures légers. La robe du bac A38 a également connu quelques dégâts suite à l'incendie.

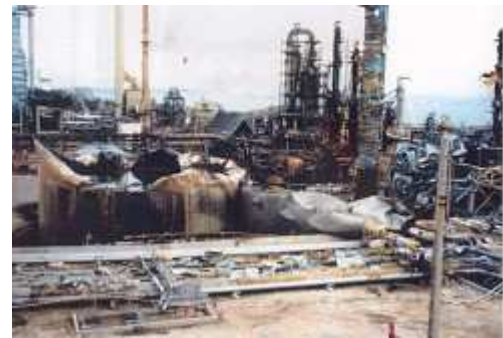
Figure 6 - Vue sur le bac B20

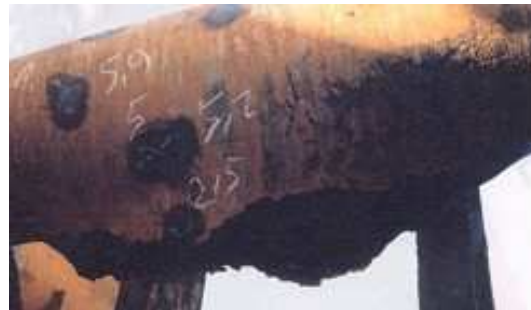
- un piquage de diamètre 2,5 cm environ (1 pouce) cassé à ras du bossage de la tuyauterie (figure 9).
- une fissure dentelée en génératrice inférieure du by-pass de l'échangeur EA 103, de 80 x 20 cm (figure 10). Sur la tuyauterie, une saignée de corrosion généralisée est constatée sur la génératrice inférieure avec diminution importante de l'épaisseur (présence en milieu humide d'hydrogène sulfuré favorisant la fragilisation du métal).

Figure 10 – By-pass 8 pouces

L'expertise démontre que la brèche sur la canalisation a permis de relâcher une quantité de 12 tonnes de gaz en environ 10 minutes contre 5 tonnes par le trou du piquage, dont environ le tiers seulement de ces quantités se vaporise. Le trou du piquage n'est donc pas suffisant pour permettre de vaporiser la masse de gaz nécessaire à l'accident (quantité supérieure à 5 tonnes). La brèche dans cette tuyauterie semble donc être à l'origine du sinistre.

En outre, des programmes de contrôles périodiques des canalisations ont été instaurés.
