# Rejet de matières dangereuses suite à une étude HAZOP incomplète

21 Septembre 2010

Heilbronn  
Allemagne

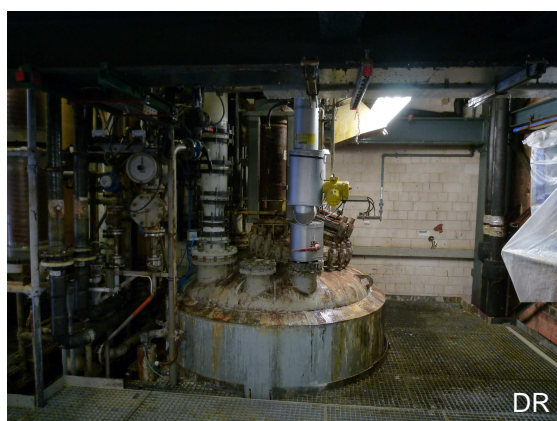
Fig. 1: Vue du réacteur après l'accident

Une erreur lors de l'addition d'eau dans le réacteur (ajout de 30 L en une fois au lieu de 3 L) a conduit à une réaction exothermique incontrôlée. Le contenu réactionnel s'est mis à mousser et a cassé la vitrerie du condenseur, ce qui a conduit au rejet de vapeurs d'acide chlorhydrique (équivalent à 60 kg d'HCl) dans l'atmosphère de l'atelier.

Sept personnes extérieures à l'entreprise ont été incommodées par le nuage rejeté et ont dû recevoir des soins médicaux, deux d'entre elles sont restées en observation à l'hôpital durant la nuit. Les dommages sont limités aux dégâts subis par la vitrerie du condenseur et à l'aspersion des équipements de l'unité par le contenu réactionnel. Ils sont évalués à 30 k€ par l'exploitant.

L'unité a depuis été modifiée pour limiter le volume maximal d'eau qui peut être ajouté en une fois et pour améliorer l'automate de contrôle. Les études de sécurité de type HAZOP ont été reprises pour passer en revue toutes les réactions exothermiques qui peuvent se produire dans ce réacteur. Une attention particulière a été donnée aux conséquences des erreurs de conduites et à la recherche d'un équilibre entre les mesures de contrôles des risques et la gravité des conséquences en découlant.
