Incendie dans un dépôt d'hydrocarbures du Port Édouard Herriot

Les 2 et 3 juin 1987

Lyon (Rhône)

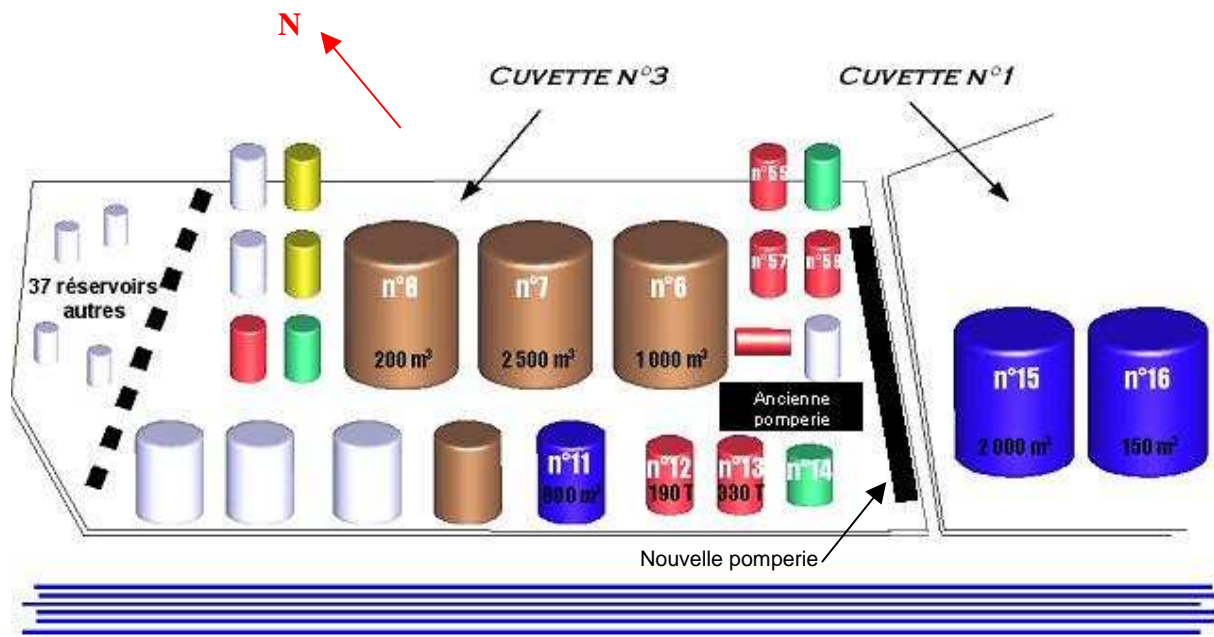
Figure 1 - Schéma des principales installations concernées

- Les bacs de petite capacité (cf. figure 1) présentent un potentiel de danger important en cas de feu de cuvette. Leur échauffement, rapide, peut être aggravé par un faible taux de remplissage ; la tension des vapeurs internes s'élève rapidement favorisant l'évaporation du produit, l'inflammation du gaz à l'intérieur ou à l'extérieur du réservoir puis sa rupture sous l'effet de la pression. Des études postérieures au sinistre menées par l'exploitant montrent que lorsqu'elle est exposée à un feu de cuvette, la tôle d'un bac au-dessus du niveau du liquide peut atteindre la température de 500°C en 2 min.

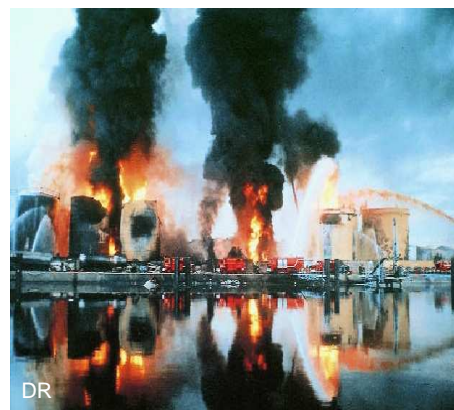
Figure 2 – Incendie affectant les installations de la cuvette de rétention n°3

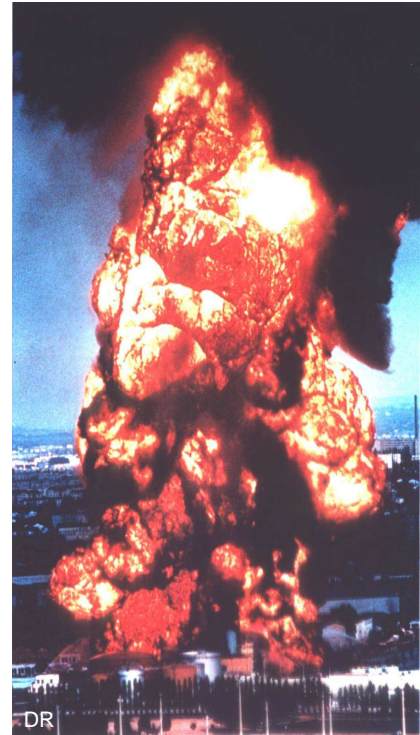
Figure 3 - Vue générale de la boule de feu développée au-dessus du bac n°6

Contrairement à ce qui a été longtemps supposé, la boule de feu du bac n°6, non calorifugé et de conception « soudé », ne correspondrait pas à un phénomène de boil over. En effet, des essais réalisés par un expert ont montré qu'un « boil over classique »¹ n'était pas possible sur un bac de gazole et que le phénomène de « boil over en couche mince »¹, pouvant impliquer ce carburant aurait produit des effets moindres, notamment une boule de feu nettement moins grande.

Des sifflements stridents ont été entendus en provenance du bac n°6 quelques secondes avant que le toit, réputé frangible, puis la robe s'ouvrent libérant la boule de feu. Des témoignages font état d'une torchère de 20 m sur le bac n°7 contenant 2 500 m³ de gazole, bac adjacent et de dimensions identiques au bac 6, qui pourrait être révélatrice d'une forte pression intérieure du réservoir. Au moment du phénomène, le bac n°6, de capacité de 2 900 m³ est rempli au tiers de sa capacité, soit 1 000 m³ de produit, et donc contient 2 000 m³ de gaz sous pression. Cette explosion pourrait donc être liée à un phénomène de pressurisation de bac ou à un phénomène s'en rapprochant, en supposant que les soupapes, tarées à 175 mbar, n'aient pas pu évacuer le différentiel de pression dû à la vaporisation de produit. La détente et l'inflammation du ciel gazeux alors sous pression et la dispersion du liquide surchauffé (flash thermodynamique et entraînement de gouttelettes) provoqué par la décompression consécutive à l'ouverture du bac pourraient avoir contribué à la formation d'une telle boule de feu.

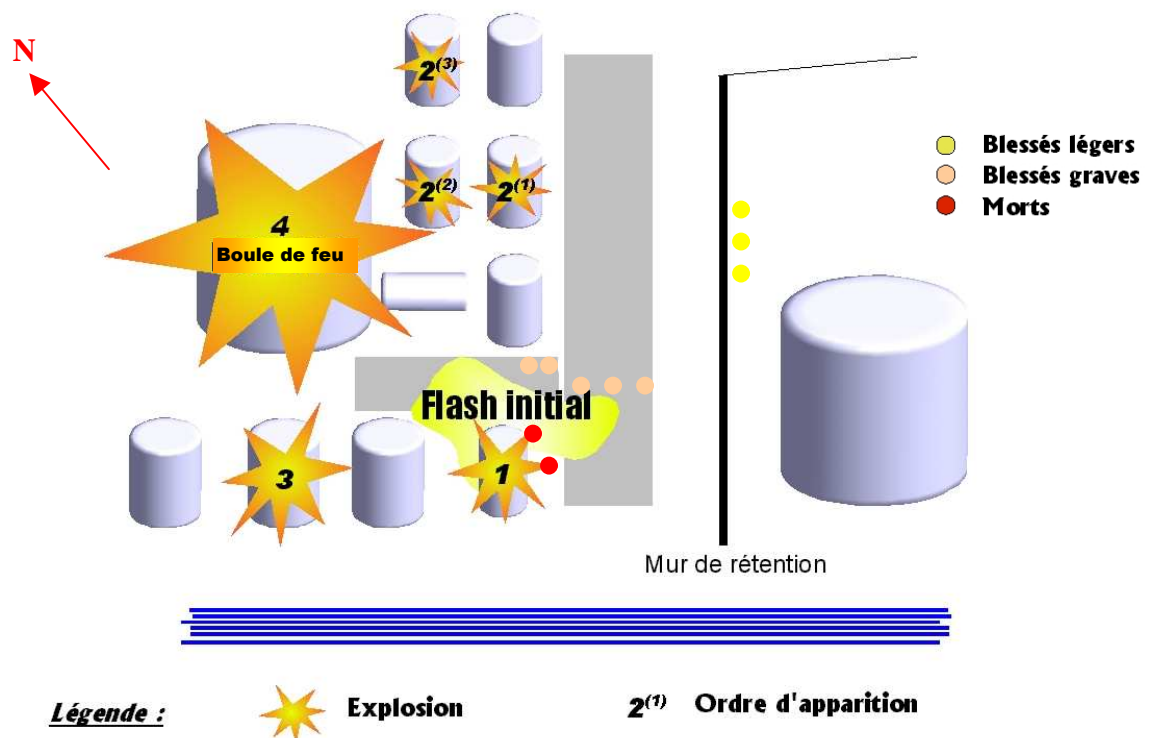
Figure 4 - Lieu et ordre d'apparition des différentes explosions lors du sinistre – Localisation des victimes

Les 2 opérateurs présents à proximité du bac n°14 lors du « flash » initial puis encerclés par la nappe en feu sont tués. Le « flash » brûle également 8 opérateurs dont 5 grièvement, 3 positionnés en hauteur, sur la charpente de la nouvelle pomperie en construction, les 2 autres se trouvant à côté de l'armoire de distribution de la pomperie en service. Les opérateurs situés dans la cuvette n°1, protégés par le mur de rétention ne sont que légèrement blessés (cf. figure 4). On déplore également 6 blessés légers parmi les sapeurs-pompiers lors de l'explosion du bac n°6.

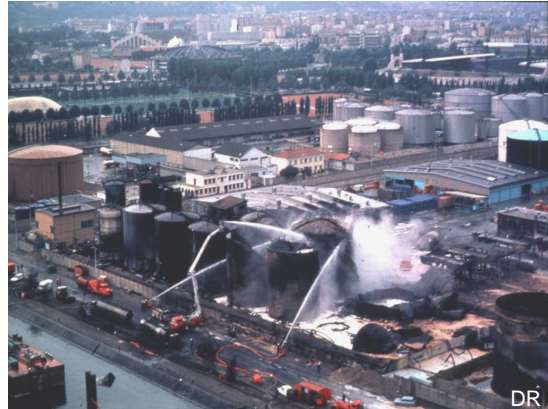
Figure 5 - Intervention finale à la mousse des sapeurs-pompiers le 3 juin au matin

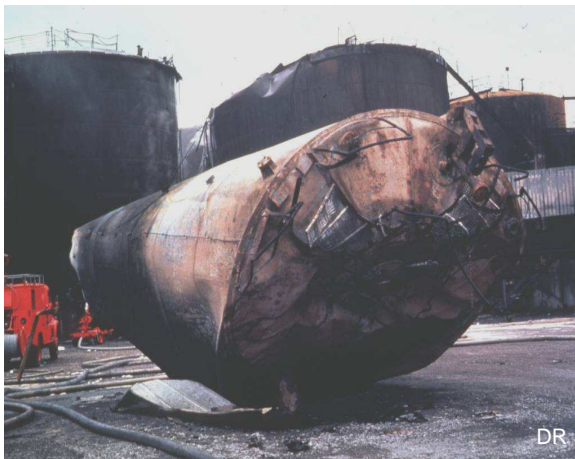
Figures 6a et 6b – Réservoir « soufflé » par l'explosion (ci dessus) et réservoirs détériorés par l'incendie (ci-contre)

Les réservoirs d'additifs étaient conçus pour être frangibles mais ils se sont ouverts préférentiellement à la jonction robe-fond. Les effets domino ont ensuite intensifié le sinistre à la suite des premières explosions.

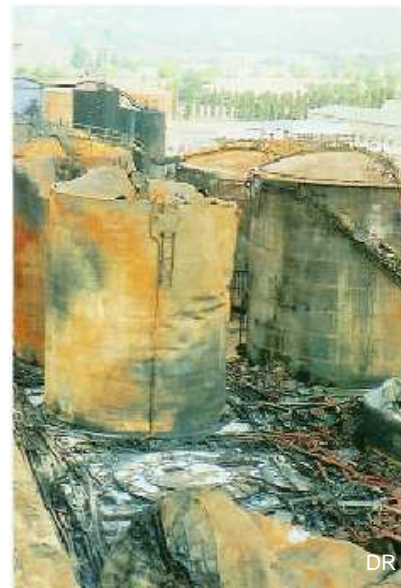
- Le dépôt était en exploitation au moment de l'incendie : des vannes de pied de bacs, manuelles à l'époque, étaient donc ouvertes provoquant l'alimentation de la nappe en feu par les canalisations détruites par les flux thermiques (cf. photo 6b). De plus, la perte de produit en pied de bac a pu favoriser l'apport d'oxygène dans le ciel gazeux des bacs permettant d'atteindre les conditions d'explosivité.

- ✓ D'installer des dispositifs pour fermer les vannes de pied de bac à distance et automatiquement en cas d'incendie tel que des clapets de sécurité à battant², afin que les ruptures ou déchirures des canalisations du fait d'un incendie n'alimentent pas le feu de cuvette.

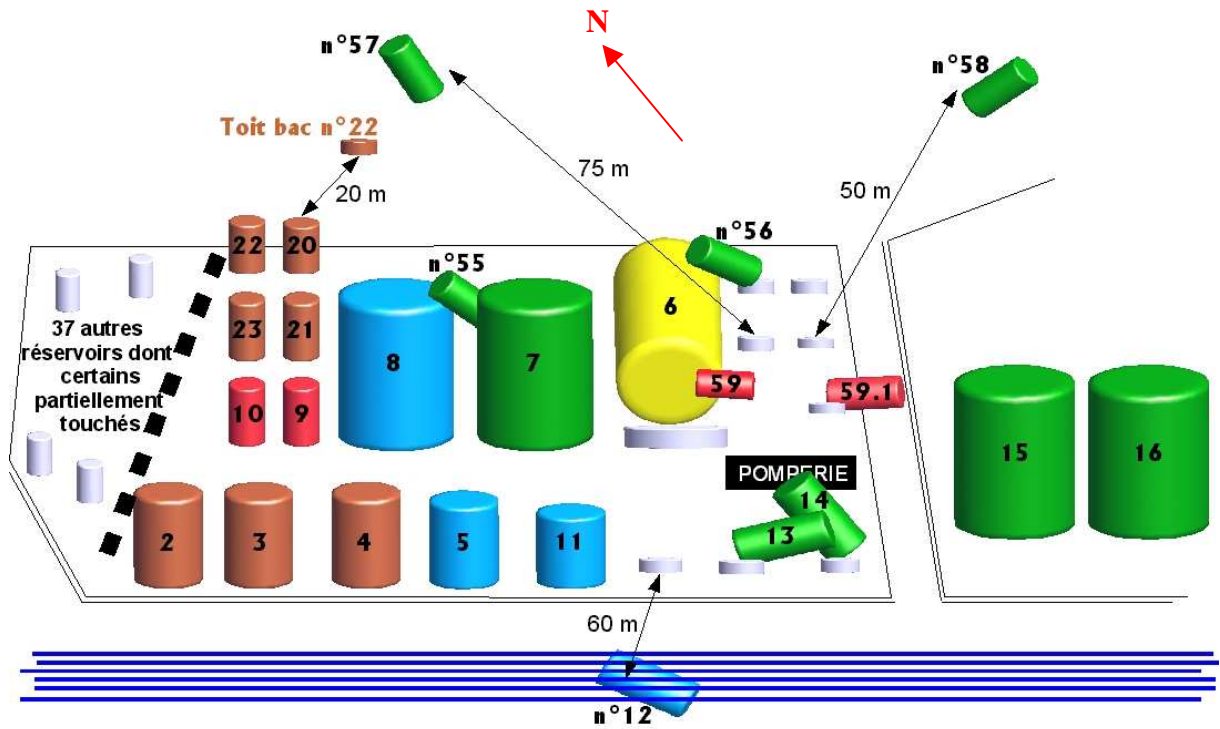
L'accident occasionne d'importants dégâts matériels. Presque tous les bacs contenus dans les cuvettes n°1 et 3 sont détruits (bacs n°6, 12, 14, 55, 56, 57, 58, 59, 59.1, 20 et 22) ou ont subi des dégâts importants ne permettant pas leur remise en service. Au total, 24 réservoirs et près de 4 km de tuyauteries sont touchés. Les postes de chargement, les bureaux, les ateliers de conditionnement et le matériel de chantier environnant sont également détruits.

Figure 7 – Mise en évidence des dégâts matériels sur les installations et distances de chute caractéristiques

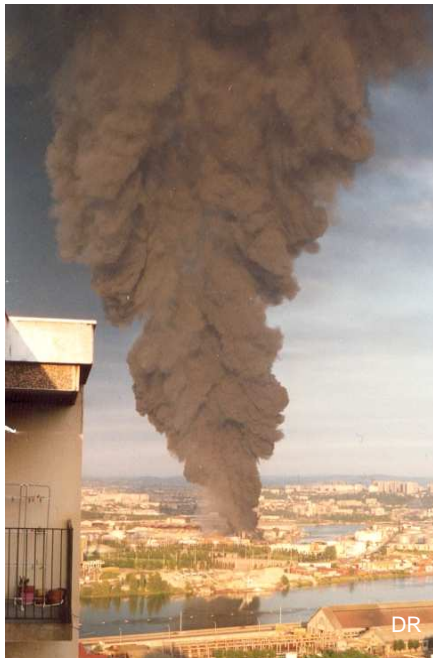
Figure 8 - Panache de fumée au-dessus de Lyon

Des conditions météorologiques (vent faible de secteur Est au début de l'incendie puis une longue période de calme pendant la nuit) ont favorisé l'élévation du panache à la verticale du site. Les émissions atmosphériques sont essentiellement constituées de poussières sous forme d'imbrûlés, de dioxyde de soufre, de composés plombés et de vapeurs et produits de décomposition des bases utilisées pour la fabrication des additifs. Malgré la quantité importante de poussières émises dans l'atmosphère pendant le sinistre, les concentrations mesurées dans l'environnement ne font pas apparaître de variation significative des taux de polluants sur l'agglomération lyonnaise au cours de l'incendie. Il est probable qu'une partie des polluants ait été transportée au-delà du périmètre de surveillance de l'agglomération.

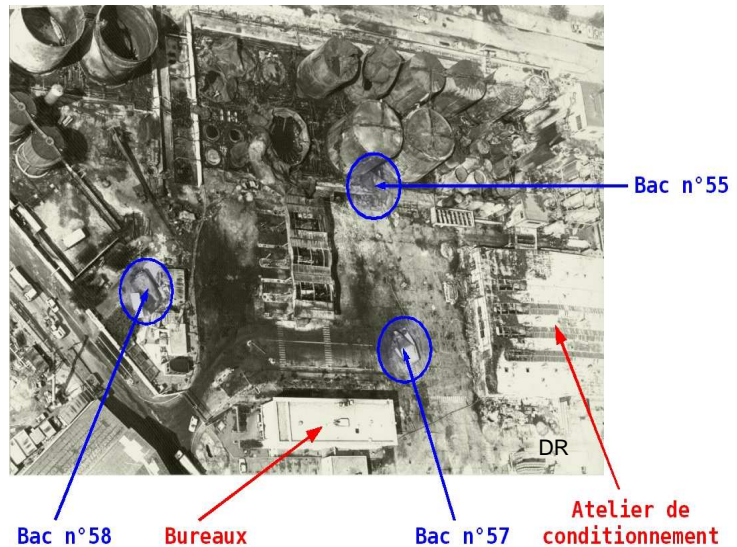
Figure 9 - Vue aérienne générale de l'état des installations après le sinistre
