# Boil over d'un bac de pétrole brut

## Le 30 août 1983

### Milford Haven [Pays de Galles]

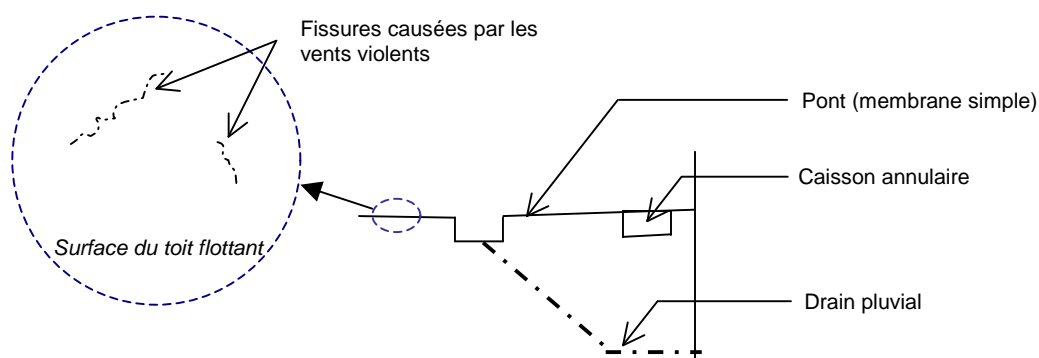
Schéma d'un bac à ponton annulaire à paroi simple
