Explosion dans un silo d'une malterie

Le 18 octobre 1982

Metz (Moselle)

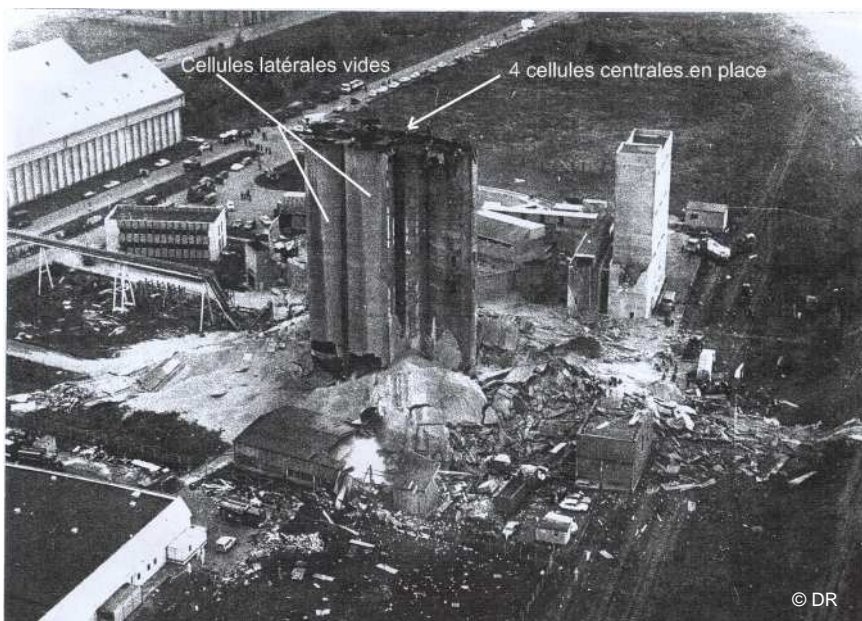
Les installations se sont effondrées. La tour de travail s'est écroulée sur l'embranchement ferroviaire de la malterie, sur une distance approximativement égale à sa hauteur et 8 des 14 cellules sont totalement détruites ; 2 cellules vides, gravement endommagées dans leur partie inférieure, sont restées en place ainsi que les 4 cellules, avec leur contenu, de la rangée centrale du silo. L'instabilité des structures résiduelles et l'énorme amas de blocs de béton et matériels divers recouverts de grains rendront l'intervention des secours très difficile. 600 personnes dont des équipes cynophiles seront mobilisées dans l'espoir de dégager des survivants ; deux grues de 150 et 300 t seront utilisés.
