Inflammation d'un nuage de vapeurs d'essence dans une station-service

Le 15 octobre 2013

Limoges (Haute-Vienne)
France

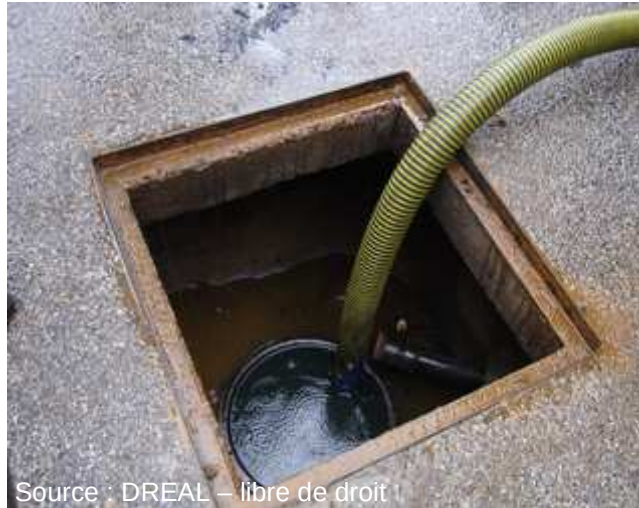
En effet, la première action à réaliser après l'ouverture du regard est l'extraction de l'air jusqu'à atteindre une proportion de vapeurs inférieure à 20 % de la LII. Cette extraction doit se poursuivre durant toute la durée de l'intervention. Or, aucun matériel permettant de réaliser cette extraction d'air n'a été retrouvé. Seul le flexible destiné au pompage du carburant et des boues est visible, ainsi que le montre la photographie ci-après.
