INVENTAIRE 2014 DES ACCIDENTS TECHNOLOGIQUES

UTILISER LE RETOUR D'EXPÉRIENCE POUR AMÉLIORER LA SÉCURITÉ AU QUOTIDIEN

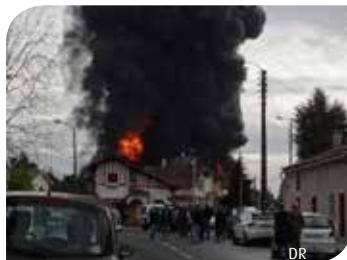
ARIA 43265 - 12/01/2013 - 24 - BERGERAC

Un incendie dans une usine de peintures entraîne l'évacuation de 250 riverains

Un feu se déclare un samedi vers 11 h dans le stock de produits en poudre d'une usine de peintures et vernis de 12 000 m². Le directeur technique et 2 employés interviennent avec des extincteurs, puis évacuent le site, **l'incendie se propageant au reste de l'usine en menaçant une réserve de 400 t de solvants. Plusieurs « BLEVES » de fûts et bidons de solvants se produisent**, certains étant projetés dans les jardins voisins. Un important panache de fumée s'élève à la verticale au-dessus du site. Un **périmètre de sécurité de 400 m** est établi ; **l'évacuation de 250 riverains** est décidée et les habitations sous le panache sont confinées. L'électricité est coupée dans le quartier. Les secours interviennent avec 6 lances à eau et protègent en priorité le stock de solvant qui est recouvert d'un tapis de mousse. Les eaux d'extinction, contenant de la peinture, débordent d'un bassin de rétention sous-dimensionné et se déversent dans la DORDOGNE où des barrages flottants sont installés. **Le feu est éteint vers 17 h. Seuls 30 riverains ne sont pas autorisés à réintégrer leurs logements le soir même.** Des pompiers restent mobilisés jusqu'au lendemain et détruisent des murs risquant de s'effondrer. L'usine employant 45 personnes est détruite.

Selon la presse, un problème technique avait été détecté par le personnel dans le local chauffé à l'origine de l'incendie quelques minutes avant son embrasement.

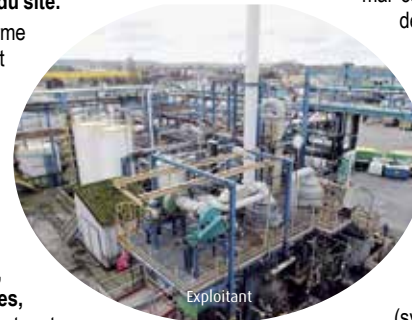
ARIA 43616 - 21/01/2013 - 76 - ROUEN

Une fuite de mercaptans génère une situation de crise internationale

du DATP autour de 110 °C n'ayant pas été identifiée, le dispositif de traitement des gaz n'avait pas été dimensionné pour traiter des émissions massives de mercaptans et a saturé rapidement.

Suite à l'événement, l'exploitant retire le calorifuge du bac, installe des moyens de refroidissement disponibles en 15 min, modernise la conduite de l'unité (synoptiques et alarmes hiérarchisées de suivi continu de la température et des taux de H₂S / mercaptans à la cheminée, fiabilisation et redondance des mesures de température), redimensionne le traitement de gaz pour une émission massive de mercaptans. Il améliore aussi ses procédures de surveillance et d'intervention pour les situations exceptionnelles, renforce la sensibilisation et la formation des opérateurs aux situations d'urgence, analyse les modifications faites sur les autres équipements installés 16 ans plus tôt et améliore les procédures de contrôle et de test des équipements.

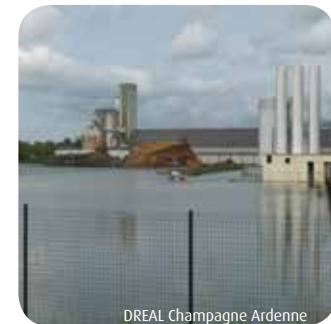
N° 43784 - 07/05/2013 - BUCHERES (10)

La prévention limite les dégâts des eaux

Les voiries exposées au passage de l'eau ont été érodées par le courant. Des fûts vides ont été dérivés et arrachés des parties de clôture, les locaux électriques de la station d'épuration ont été envahis par plus de 10 cm d'eau, des pompes et moteurs fixes submergés doivent être révisés ou remplacés, ainsi que le réseau de transmission des données de sécurité des stockages vers la salle de contrôle devenu inopérant : détection incendie, mesure de niveau des 20 bacs du site et dispositif d'inertage à l'azote. L'inondation révèle aussi des défauts d'étanchéité dans les rétentions les plus anciennes, où 3 à 15 cm d'eau ont été retrouvés au pied des bacs malgré la présence des murs. Les territoires concernés par la crue sont classés en état de catastrophe naturelle.

Cette situation rappelle que la gestion des risques d'inondation au niveau d'une zone industrielle doit se faire de façon globale, pour éviter que les mesures de protections spécifiques à un site n'aggravent les risques pour les sites voisins.
