Explosion d'une canalisation de chlore à Champagnier

ARIA 29864 - 21/05/2005 - 38 - CHAMPAGNIER

24.1E - Fabrication d'autres produits chimiques inorganiques de base

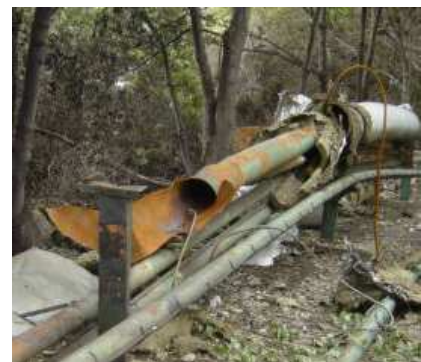
L'explosion se produit à 150 m du point de livraison, hors du site utilisateur. Sur 70 m de long, la canalisation rompue en 4 points porte des traces d'ondes de choc internes. Malgré de nombreuses projections de débris de canalisation dans un rayon de 150 m, aucune victime n'est à déplorer. La quantité de Cl₂ émise est estimée à 475 kg. Les dégâts relevés (rupture en hélice, onde de pression...) indiquent le caractère détonant de l'explosion. Les conséquences matérielles sont importantes sur les 4 autres canalisations (diam. 100 mm) du rack aérien : les 2 conduites d'azote (13 b, 2 à 3 000 m³/h) sont déformées mais ne présentent pas de fuite, leur pression est ramenée à 10 bar ; celle d'oxygène (10 b), aussi endommagée est vidangée ; la dernière, désaffectée, est sous N₂ à pression atmosphérique.

L'analyse de l'accident montre qu'une explosion H₂/Cl₂ en serait à l'origine, la formation de H₂ (20%) s'expliquant par la combinaison de plusieurs éléments : l'introduction accidentelle dans la conduite d'humidité lors d'une opération de maintenance ancienne a entraîné l'hydratation du chlorure ferrique présent. Le changement de phase cristalline du dépôt, attribué par l'exploitant, au chauffage excessif de la conduite (80 à 90 °C) a favorisé l'attaque de l'acier (par l'acide hypochloreux) et la formation de H₂. Ce chauffage résulte d'une perte d'alimentation électrique d'un capteur de température suite à la rupture d'un câble sur le site de l'utilisateur lors de la manipulation mal maîtrisée d'une dalle de protection de l'ouvrage, 3 jours plus tôt.

En fait, la proportion d'hydrogène (20%) dégagée dans le chlore gazeux contenu dans la canalisation isolée à chaque extrémité, à faible pression (0,25 bar) constituait un mélange explosif qu'une très faible énergie d'initiation (de l'ordre de la dizaine de microjoules) suffisait à allumer.

L'exploitant nettoie l'intérieur de l'ouvrage (2,5 à 3 t de résidus minéraux et organiques extraits), et prévoit la mise en place de sondes de température tous les 500 m avec sécurités basse et haute, la révision et la sécurisation du traçage électrique, des contrôles endoscopiques réguliers...
