Explosion eau / métal en fusion

⑤ Explosion dans une fonderie de fonte

ARIA 31881 - 15/05/2006 - 08 - VIVIER-AU-COURT

24.51 - Fonderie de fonte

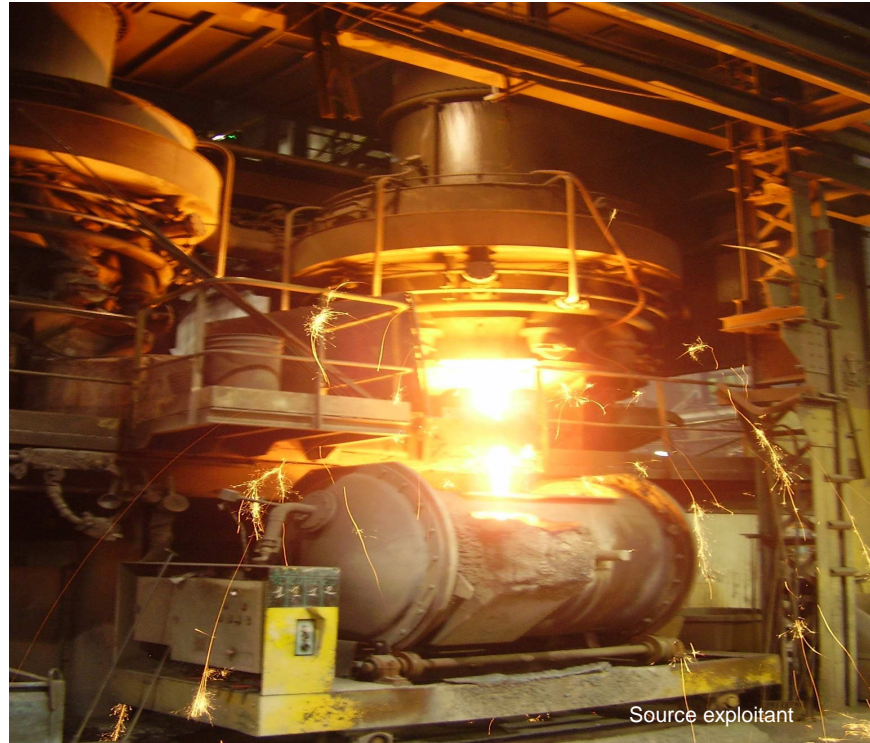
Dans une fonderie de fonte utilisant 2 cubilots en alternance 1 jour sur 2, une explosion se produit à 18h30 lors du défournement, par les trappes situées en partie inférieure du four, des produits de fin de fusion dans une benne. Du coke, de la fonte et du laitier sont projetés dans le bâtiment et 30 m² de toiture sont détruits. Les secours publics sont alertés et le personnel de l'entreprise est évacué. Posté à 10 m du cubilot avec une lance à eau à fort débit pour arrosé ces produits en cas de départ de feu, un employé est brûlé au visage et aux bras et hospitalisé durant 4 jours ; un second salarié en état de choc est soigné par les pompiers. Selon l'exploitant, une réaction eau/métal en fusion serait à l'origine de l'accident. En effet, le ciment réfractaire recouvrant la benne de récupération avait été mis en place le matin même et la durée de séchage aurait été insuffisante. Le coût des dommages matériels est estimé à 10 000 euros. Plusieurs mesures techniques et organisationnelles sont prises pour limiter le risque de renouvellement d'un tel accident : acquisition de 3 bennes afin d'assurer un meilleur roulement et un temps de séchage suffisant du ciment réfractaire (36 h), stockage de ces capacités à l'abri de l'eau, séchage de la benne destinée au défournement du jour avec un brûleur à gaz, mise en place d'une alarme sonore destinée à prévenir le personnel pendant la durée de l'opération, actualisation de la liste des équipements de protection individuelle (par métier ou poste de travail), matérialisation d'une zone de protection et désignation d'un responsable de défournement, révision de la procédure.
