« Sur-remplissage » d'unités

Rejet accidentel d'hydrocarbures liquides et gazeux à Châteauneuf-les-Martigues

ARIA 30406 - 07/08/2005 – 13 - CHATEAUNEUF-LES-MARTIGUES

23.2 - Raffinage de pétrole

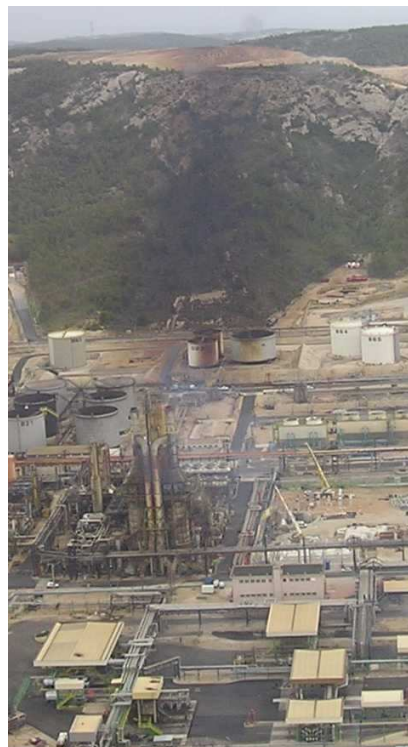
Dans une raffinerie, 10 à 20 t d'hydrocarbures gazeux et liquides sont rejetées en 5 min à partir de 16h46 par 3 des 5 soupapes de la colonne de distillation atmosphérique en redémarrage.

Les pompiers alertent à 18 h l'inspection des installations classées qui constate un écart vis-à-vis de l'arrêté préfectoral réglementant le site : les soupapes ne sont pas reliées au réseau des torches. L'accident est dû à une succession d'erreurs dans le suivi des procédures de redémarrage et dans la transmission des informations entre et au sein des équipes de quart : colonne anormalement pleine, nombreuses alarmes ignorées... mettant en évidence manquements et lacunes organisationnelles.

En présence d'un fort mistral, une partie du rejet retombe sur la végétation, les habitations et la plage de la commune voisine de Sausset les Pins ; les traces observées permettent d'évaluer que la zone atteinte par ces retombées mesure au moins 1 km de large sur 8 de long. Les 70 enfants d'un centre de vacances sont confinés, 7 d'entre eux sont examinés par les médecins. Une personne incommodée par le produit est hospitalisée. La préfecture demande que des prélèvements et analyses des retombées soient effectués. La municipalité informe la population concernée par ces retombées. La direction régionale du groupe propriétaire de la raffinerie dit avoir reçu 661 réclamations : 320 personnes ont été mobilisées pour nettoyer 132 piscines, 563 maisons et 726 voitures. Cet accident aurait pu avoir des conséquences plus graves si le nuage s'était allumé sur l'une des 2 torches du site ou si la partie liquide était retombée sur l'unité de distillation.

L'exploitant analyse l'accident et les premières mesures sont prises : installation d'un capteur de pression en tête de colonne pour arrêter la chauffe des fours en cas d'atteinte d'un seuil de pression haute, arrêt de cette chauffe et fermeture des vannes d'alimentations des passes des fours (arrêt de l'alimentation de la colonne) sur dépassement d'un seuil de perte de charge dans la colonne (seuil de différence haute entre la pression en fond et en tête de colonne). Les coûts de nettoyage et d'indemnisation à la charge de l'exploitant s'élèvent à 1,7M€.
