## Fuite de 3 000 m<sup>3</sup> de MTBE à Stein

### ARIA 32818 - 01/05/2005 - PAYS-BAS - STEIN

# Les déversements de liquides dangereux

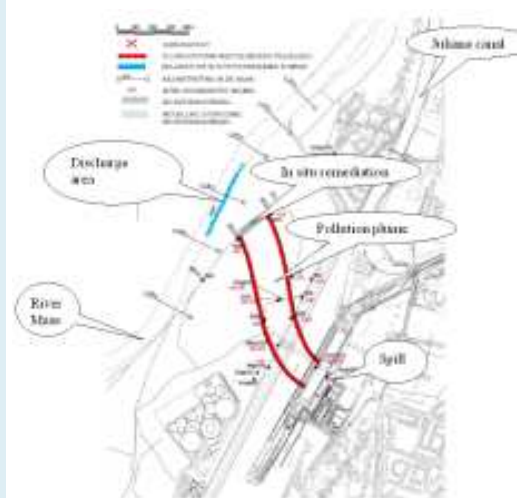
Une fuite détectée tardivement sur une canalisation (10", 2 bar) équipant un site pétrochimique portuaire le long du canal Juliana est à l'origine du rejet de 3 000 m<sup>3</sup> (2500 t) de méthylterbutylether (MTBE) polluant les sols et les eaux souterraines. La MEUSE qui coule à proximité est également impactée, forçant l'arrêt du pompage de ses

La fuite est détectée en octobre 2004, après une inspection approfondie de la canalisation suite à un bilan matière non équilibré. La fuite perdurait vraisemblablement depuis longtemps mais n'avait pas été repérée par les inspections annuelles. Une mauvaise construction de la canalisation en 1976 est à l'origine de l'accident ; cette construction, initiée des 2 côtés pour gagner du temps, avant nécessité la pose d'une pièce de liaison en forme de S du fait de la différence de hauteur de 70 cm entre les 2 tronçons. Le soudage de cette pièce, elle-même mal ajustée (écart de 1,5 cm comblé par soudage), apparemment non conforme à l'état de l'art, n'a pas fait l'objet de contrôle. La fissure s'est probablement élargie, au fil du temps, sous l'effet des mouvements de sol.

En avril 2005, 6 mois plus tard, la station de pompage située sur la Meuse 30 km en aval détecte une importante pollution aux hydrocarbures, qui sera ensuite identifiée comme étant du MTBE. Après investigation, le point d'apparition de la pollution se situe au niveau du port pétrochimique : une poche de pollution de 800 m x 200 m d'une concentration en MTBE de 300 mg/L est alors repérée entre le site accidenté et la Meuse, polluant le fleuve à un débit de 50 à 100 kg / jour.

Plusieurs mesures de décontamination du site sont alors mises en oeuvre : excavation des terres polluées, pompage du MTBE, insufflation d'air à travers la nappe phréatique et traitement de l'air de retour... Par ailleurs, la digue de 15 m de profondeur délimitant le canal Juliana est renforcée au moyen d'une paroi en acier de 15 m (en dessous du niveau de la nappe phréatique).

Début 2006, un dispositif de traitement élargi est mis en place.
