Particules de bois

Explosion et incendie de poussières à Corbenay (70)

ARIA 28990 - 20/01/2005 - 70 - CORBENAY

ARIA 29011 - 25/01/2005 - 70 - CORBENAY

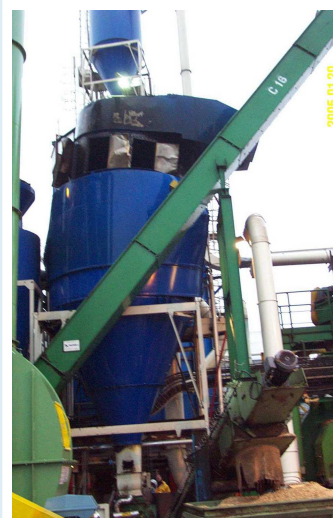
Dans une fabrique de panneaux de bois, une explosion se produit à 2h58 dans un raffineur de copeaux secs dans le secteur de préparation et de tri des copeaux. Dans cette unité, les copeaux sont séchés, raffinés et triés (cyclofiltre, tamis) afin d'alimenter 2 silos de 360 m³ (A et B). L'explosion du raffineur génère un effet de souffle qui éventre le cyclofiltre pourtant protégé par des événements et se propage dans les silos également équipés d'évents. Elle provoque aussi un incendie qui se propage aux installations communicantes : redlers, aspirations, trieurs, silo du raffineur (28 m³), silos A et B (alors remplis au 1/3).

L'existence sur le site d'un manuel de procédures d'intervention en cas d'accident s'est révélée efficace. Selon le rapport d'accident, une pièce métallique du raffineur se serait brisée, provoquant des étincelles et l'explosion du raffineur. L'exploitant prévoit un découplage entre le raffineur et le reste des installations ; une tierce expertise des installations, des systèmes de sécurité et des procédures d'intervention ; une caméra thermique pour vérifier les installations avant, pendant et après un sinistre et une augmentation de la surface des événements du cyclofiltre (bien que déjà aux normes). Cinq jours après cet accident, un feu couvant provoque un nouvel incendie dans le silo A.

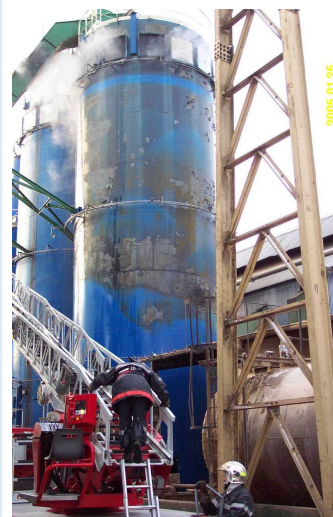
Dans une usine de fabrication de panneaux, une explosion de poussières de bois se produit à 6h10 dans un silo de 360 m³ contenant 30 m³ de copeaux secs (silo A). L'accident se produit lors de la vidange du réservoir, 5 jours après qu'il ait été le siège d'un incendie (n°ARIA 28990). Le silo sinistré est contigu à un second silo de copeaux secs (silo B) d'une contenance de 360 m³.

L'incident provoque l'ouverture des événements du silo et la projection de poussières et de flammes sur le bâtiment de production contigu. L'incendie se propage par l'intermédiaire des fils électriques avant d'être contenu par le réseau sprinkler du bâtiment et éteint par les secours. L'exploitant contrôle par caméra thermique l'absence de foyers résiduels dans le silo sinistré et vidange le silo B, également touché par les flammes 5 jours plus tôt, afin de le soumettre aux mêmes tests. Un pompier du site surveille les installations jusqu'au lendemain midi. Les eaux incendie sont récupérées dans un bassin d'avarie, analysées et traitées. L'arrêt de la chaîne de production durant 14 h occasionne des pertes d'exploitation estimées à 45 Keuros.

Les événements du silo doivent être remplacés et les installations électriques du bâtiment de production réparées. Selon le rapport d'accident, des feux couvants auraient subsisté après l'incendie du 20 janvier sous la tourelle d'extraction, une pièce de 2 t en forme de cloche située en fond de silo. Lors de ce sinistre, le réservoir avait été vidé de son contenu, arrosé et nettoyé mais cette pièce n'avait pas été soulevée. L'exploitant prévoit une tierce expertise des installations, des systèmes de sécurité et des procédures d'intervention ainsi que l'utilisation d'une caméra thermique pour vérifier les installations avant, pendant et après un sinistre. Par ailleurs, il modifie la procédure d'intervention et de remise en production des silos ; en cas de détection de braisons, la tourelle d'extraction sera soulevée pour être nettoyée.
