Mélanges de produits incompatibles

⑰ Génération accidentelle de chlore

ARIA 35830 - 05/10/2007 – ALLEMAGNE – FRANKFORT SUR LE MAIN

46.75 - Commerce de gros de produits chimiques

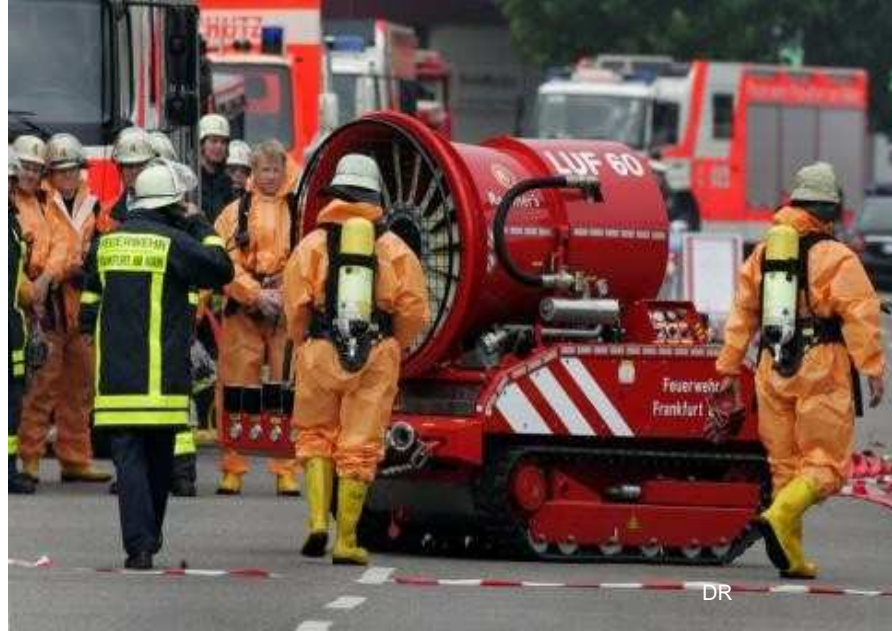
Dans une entreprise de commerce de gros de produits chimiques, un nuage de chlore est généré accidentellement vers 10h30 lors du dépotage d'acide chlorhydrique (HCl) dans un réservoir contenant de l'hypochlorite de sodium (NaClO ou eau de Javel).

Les installations sont en travaux notamment pour une remise en état des stations de remplissage et de livraison. Le poste de chargement / déchargement des citernes dispose d'un point de raccordement unique pour tous les produits chimiques autres que le FeCl₃. Une pompe permet de transférer les fluides par une canalisation jusqu'à une batterie de connexions / station de

remplissage des fûts où un opérateur raccorde la canalisation à la bonne cuve au moyen d'un flexible. C'est à ce niveau que l'opérateur de l'entreprise se trompe de cuve. Constatant son erreur, l'opérateur suspend le transfert, limitant ainsi à 200 kg la quantité de chlore relâchée. L'employé grièvement intoxiqué décèdera 1 mois plus tard.

A la suite de cet accident, l'unité est modifiée :

- Installation d'un tuyau de remplissage distinct pour l'hypochlorite de sodium au niveau de la station de livraison des camions-citernes. L'adaptateur a été équipé d'un pas de vis à gauche (détrompeur ?).
- Verrouillage de tous les adaptateurs de l'unité de stockage. La clef correspondant au bon adaptateur est donnée après analyse par le personnel de laboratoire.
- Etiquetage clair de tous les raccordements.
- Contrôle de la canalisation d'hypochlorite par une électrode pH.
