## Accidents ferroviaires en milieu urbain

### Déraillement de wagons de GPL suivi d'une explosion (UVCE) et d'un violent incendie

ARIA 36464 - 29/06/2009 - Italie - Viareggio

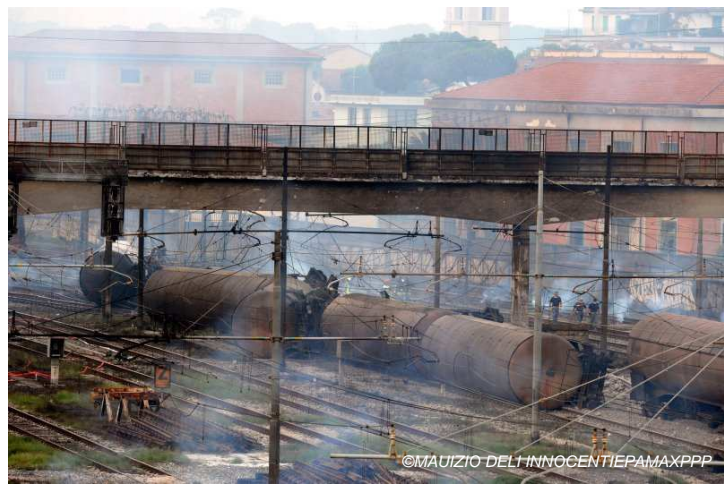
Peu après la traversée d'une gare à 90 km/h vers 23h45, le conducteur d'un convoi de 14 wagons de 110 m<sup>3</sup> (45 t) de gaz de pétrole liquéfié (GPL) ressent une secousse et constate le déraillement de 5 citernes qui se couchent sur le côté. Il actionne le frein d'urgence, arrête la motrice, replie le pantographe et court trouver refuge vers la station distante de 200 m.

Sans doute après avoir percuté un obstacle sur le bas-côté ou un aiguillage, le 1er wagon se déchire sur 40 cm de long et 2 à 5 cm de large, entraînant une fuite de GPL et la formation d'un nuage dense qui explose (UVCE) après avoir atteint des habitations proches. Un violent incendie embrase les lieux ; 2 autres explosions sont entendues un peu plus tard, un violent incendie faisant également rage sur les lieux même du déraillement. L'état d'urgence est déclaré dans la région, plus de 300 pompiers interviennent, d'importants moyens nationaux et régionaux sont mobilisés. Les incendies seront éteints à l'aube, le refroidissement des citernes et le déblaiement des lieux se poursuivant dans la journée. Des unités spécialisées se relaient ensuite pour vider les wagons avant de les relever avec une grue et de les évacuer. L'intervention s'achève 48 h plus tard.

A la suite de ce sinistre 32 victimes sont à déplorer, certaines personnes décédant plusieurs jours après la catastrophe, ainsi que 50 blessés dont 30 grièvement atteints. Dans un rayon de 200 à 300 m, une villa et 2 immeubles sont détruits, 4 autres sont très endommagés avec l'effondrement d'une partie de leurs appartements et 100 personnes sont relogées. Des vitres sont brisées dans une zone plus vaste encore, 1 100 personnes ont été évacuées pour des raisons de sécurité. Plusieurs véhicules ont brûlé et les rails sont déformés par la chaleur. Les dommages sont évalués à 32 M €.

Le déraillement résulterait de la rupture par fatigue d'un axe du chariot du 1er wagon du convoi. Parallèlement à l'enquête judiciaire, l'entreprise ferroviaire (« tractionnaire ») effectue des investigations pour déterminer les causes et circonstances de l'accident. Le wagon de tête et les suivants appartenaient respectivement à des entreprises ferroviaires polonaise et allemande. Mis en service en 2003 et 2006, ils avaient passé des contrôles réglementaires nécessaires en mars 2009 et devaient être révisés en décembre 2009. Certaines sources reprises dans la presse évoquent par ailleurs un manque d'entretien de ces derniers dont les essieux étaient rouillés.

Un groupe de travail sur l'entretien des wagons de marchandises mis en place par l'Agence Ferroviaire Européenne (ERA) conclue à la nécessaire harmonisation des différents régimes d'entretien existants en Europe.
