Fonctionnement en mode dégradé

Décomposition thermique d'engrais dans un sécheur

ARIA 37825 - 08/02/2010 - 60 - Ribécourt-Dreslincourt

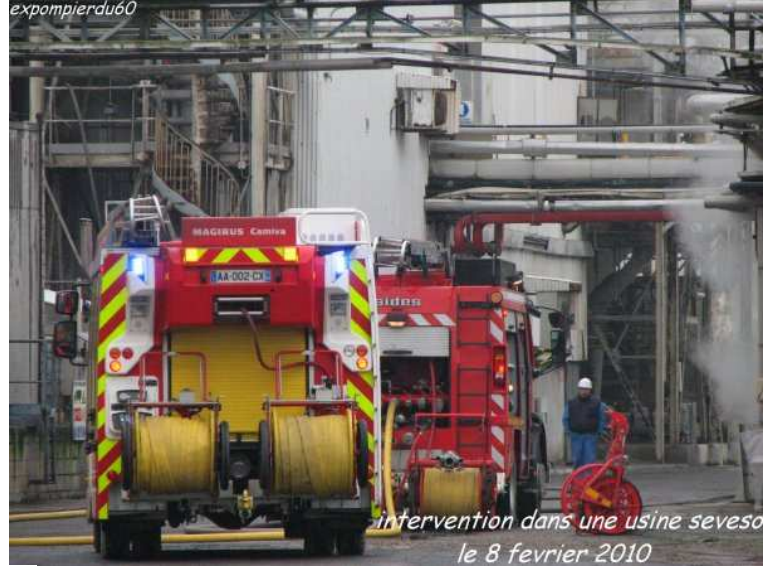
Observant des fumées jaunes à la cheminée d'une unité de séchage en aval du granulateur d'une usine d'engrais, un employé alerte un opérateur en salle de contrôle ; le ventilateur d'extraction de l'atelier est stoppé à 10h30 pour limiter les rejets gazeux nitrés et chlorés qui envahissent alors l'atelier. Un opérateur incommodé sera hospitalisé quelques heures par précaution. Le POI est déclenché à 10h58, les pompiers interviennent à 11h10. Le sécheur est démarré et noyé, l'incident est maîtrisé à 12h34. L'appareil est vidangé, les eaux d'extinction sont collectées dans une cuvette de rétention, les boues récupérées étant recyclées dans la semaine. Quelques centaines de kg de granulats se sont

La décomposition thermique s'est produite dans un sécheur, tube rotatif alimenté en air chaud par un générateur au gaz naturel de 7 MW., contenant 20 t de granulats sur lesquelles est pulvérisée une bouillie de phosphate d'ammonium obtenue par réaction chimique entre de l'acide phosphorique (H_3PO_4) et de l'ammoniac (NH_3). L'exploitant envisage une surchauffe accidentelle, l'engrais NPK 11-11-32 n'étant pas sujet à décomposition auto-entretenue (DAE). L'unité était à l'arrêt pour maintenance d'un transporteur à chaînes. Les consignes opératoires auraient été respectées pour cette intervention, la boucle de granulation contenant de la matière sèche, le brûleur étant réglé au minimum (35 %) et le tambour-sécheur n'étant plus en rotation.

A la suite d'une température de production trop haute ($> 300\text{ °C}$), la température « entrée sécheur », également anormalement élevée, a dépassé celle de début de décomposition de l'engrais sec ($> 170\text{ °C}$). Ce déséquilibre thermique est dû à l'utilisation d'un H_3PO_4 à 38 %, plus dilué que la normale (53 %). Avec une bouillie riche en eau à évaporer, la température des gaz en sortie du réacteur régulée à 110 °C a diminué, celle de l'air de séchage augmentant automatiquement en compensation jusqu'à 300 °C en dépassant ainsi les 240 °C habituels. Aucune alarme ne s'est activée, la valeur de 300 °C restant inférieure au seuil de 370 °C des sondes de température « entrée air chaud ». Le sécheur a ensuite mis plus de temps pour se refroidir.

La dilution de l'acide résulte d'un incident 10 jours plus tôt impliquant les 3 réservoirs d' H_3PO_4 de l'unité, 2 d'acide à 53 % et un d'acide dilué ($< 30\text{ %}$) corrodé. Sa virole fuyant à 1,5 m du fond, son contenu avait été transféré dans les 2 autres réservoirs diluant ainsi l'acide utilisé en fabrication.

L'exploitant modifie ses standards de fabrication en intégrant un seuil d'alarme « température entrée air chaud » adapté à chaque fabrication (260 °C pour les engrais ammonitrés), ainsi que sa procédure d'arrêt maintenance en spécifiant les contrôles et seuils de température liés aux étapes nécessaires à l'arrêt de l'installation et une fiche réflexe POI pour interdire l'arrêt de la ventilation en cas d'émission de gaz toxiques.

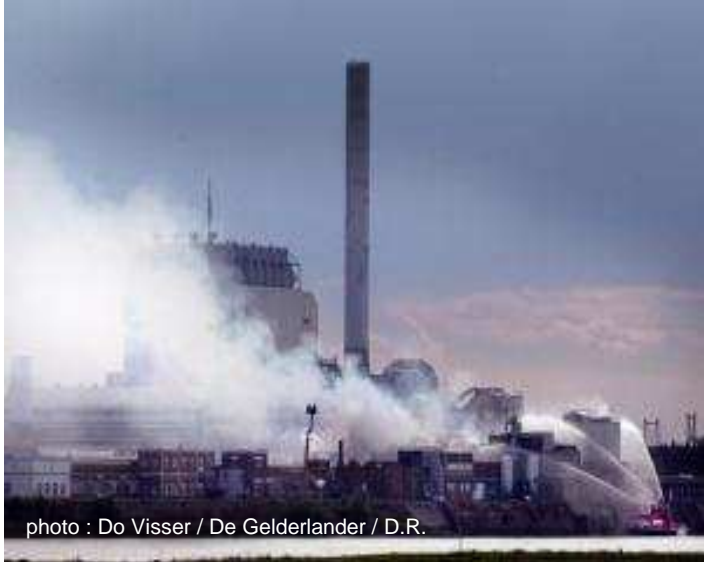
La mise en service du filtre à bande sous vide par le chef d'équipe provoque l'explosion suivie de plusieurs débuts d'incendies en plusieurs points de la ligne. Un employé de 52 ans est gravement blessé ; malgré sa prise en charge rapide par les pompiers, il décèdera dans la soirée des suites de ses blessures.

La procédure encadrant le fonctionnement du filtre à bande date de 2005 ; elle précise qu'il doit être purgé à l'azote au maximum pendant 2 h avant redémarrage. Toutefois, les opérateurs indiquent qu'en pratique, la purge n'était effectuée que si les portes du filtre avaient été ouvertes. Dans le cas contraire et même en cas d'arrêt prolongé du filtre, aucune purge n'était lancée. Il était « supposé » que l'atmosphère du filtre était saturée en éthanol et donc au-dessus de la limite supérieure d'explosivité (LSE).

Le jour de l'accident, la température dans l'espace clos du filtre à bande sous vide est comprise entre 24 et 35 °C, conduisant à un pourcentage volumique de vapeurs d'éthanol entre 5 et 15 %. Le ratio stœchiométrique de réaction de l'éthanol avec l'oxygène est de 5,6 % en volume. Une atmosphère explosive s'est ainsi enflammée avec une énergie d'activation faible, provoquant une forte explosion. La quantité de vapeur d'éthanol dans le filtre est estimée à 100 m³ (avec environ 300 kg d'éthanol liquide).

Un scénario d'explosion dans le filtre avait été étudié ; ses effets théoriques ne dépassaient pas l'enceinte. Cet accident montre que la puissance des explosions de vapeurs de solvant est souvent sous-évaluée et les sources possibles d'ignition d'atmosphères explosibles (ATEX) mal étudiées. Il souligne l'importance de l'identification et de la gestion des situations dégradées de fonctionnement, ainsi que des mesures de prévention des ATEX dont l'inertage.
