## Redémarrage des installations fonctionnant au gaz

### Explosion d'un surchauffeur au sein d'une unité de vapocraquage

ARIA N° 36496 - 15/07/2009 - 57 - Saint-Avoid

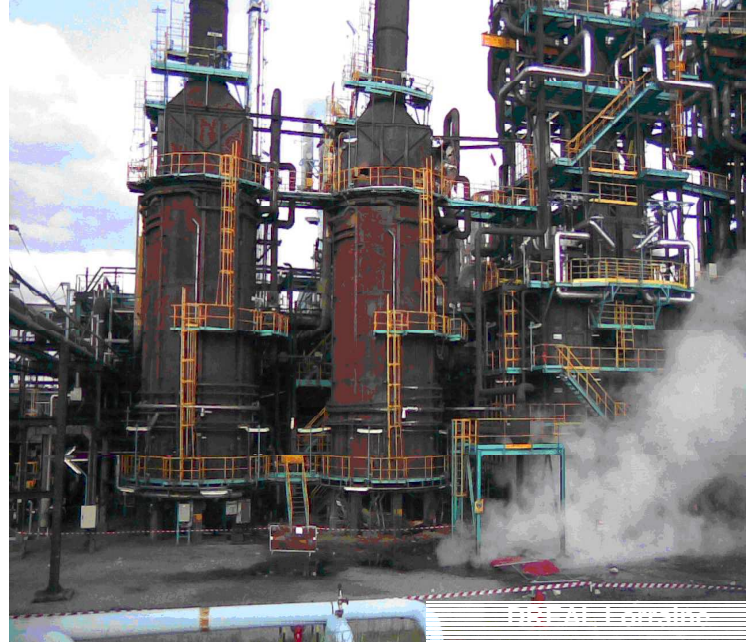
Le surchauffeur A du vapocraqueur n° 1 d'une plate-forme pétrochimique explose vers 15 h. Sur les 8 personnes présentes, 2 sont tuées et 6 sont blessées. Des projections, de matériaux réfractaires essentiellement, atteignent des distances de l'ordre de la centaine de mètres et des morceaux dont la taille avoisine la cinquantaine de cm tombent à proximité immédiate du surchauffeur ; un nuage de poussière est visible en aplomb du site.

De forme cylindrique de 5 m de diamètre et d'une vingtaine de mètres de hauteur ce surchauffeur de vapeur d'eau relié à une cheminée de même hauteur via un cône de liaison, ne contenait par ailleurs aucun produit toxique. L'explosion n'a pas été suivie d'incendie.

Le 15 juillet, le surchauffeur A est réarmé vers 15 h en vue d'un réallumage manuel. Un opérateur vient avec une canne mobile pour allumer les pilotes quand le surchauffeur explose. Les corps de l'opérateur et d'un 2ème employé seront retrouvés sous les décombres résultant notamment de l'effondrement de la sole du surchauffeur.

- une accumulation de gaz inflammable dans les limites d'explosivité : les investigations menées privilégient l'hypothèse d'un passage de gaz vers un brûleur pendant la phase de démarrage et pendant l'opération d'allumage,
- une ignition du nuage par la canne d'allumage ou par un point chaud dans la zone de convection du surchauffeur.

Des mesures d'urgence sont imposées à l'exploitant, conditionnant le redémarrage de la ligne vapocraquage : transmission du rapport d'accident, révision de l'étude des dangers relative à cette partie du vapocraqueur, contrôle du bon état des équipements impactés par un organisme agréé. L'exploitant met en place un automate d'asservissement rendant nécessaires toutes les étapes du démarrage (balayage vapeur, allumage pilote et brûleurs) et un tableau de contrôle permettant de lancer la séquence d'allumage à distance.
