INVENTAIRE 2013

DES ACCIDENTS TECHNOLOGIQUES

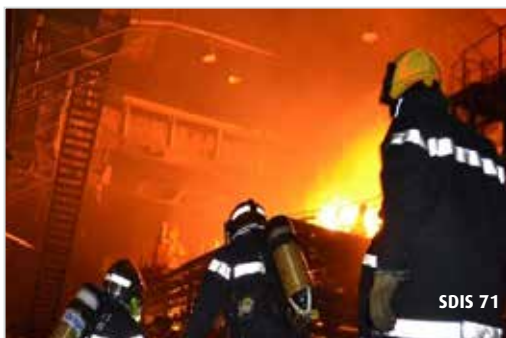
ARIA 43183 - 23/12/2012 - Gueugnon (71)

Incendie dans une usine métallurgique Seveso

Un feu est détecté à 22 h 05 dans l'unité de décapage des tôles inox comprenant 7 bacs non chauffés en polypropylène, normalement pleins d'acides (HCl, HNO₃ et HF), mais vides lors des faits. Le vent (5 à 12 m/s) entraîne les fumées sur une zone non-urbanisée. Le POI est déclenché. Les pompiers internes n'arrivant pas à maîtriser le sinistre alertent les secours à 22 h 27.

L'incendie fait suite au soudage d'une bande métallique (L = 12 m / l = 0,3 m / Ep. = 5 mm) pour réparer après rupture le ruban d'acier traité en continu. Un feu couvant sous un rouleau de bande revêtu d'un élastomère aurait été activé par la ventilation après remise en place des capots plastiques des bacs. La détection feu et l'extinction automatique étaient désactivées pour éviter leurs déclenchements lors des travaux.

Plusieurs mesures sont prises : bacs en inox, réseaux des fluides en racks indépendants, indépendance détection feu / extinction et activation locale des sprinklers, encadrement formé au POI et exercices réguliers, instauration d'une communication à «chaud» avec services extérieurs et presse, révision des procédures d'intervention sur les lignes de décapage et de travaux par points chauds... L'étude de dangers est actualisée.

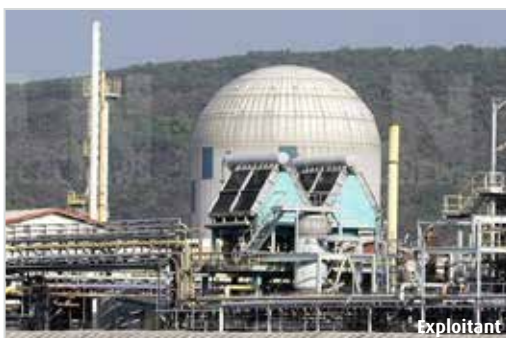
ARIA 42163 - 14/05/2012 - Le-Pont-de-Claix (38)

Fuite de phosgène sur un site chimique Seveso

Dans une usine chimique, 700 kg de phosgène (COCl₂) sont émis dans une enceinte de confinement et quelques dizaines de kg hors de celle-ci le temps de l'isoler, ainsi que par un bac de soude au couvercle mal remonté et non étanche.

L'hydrolyse en acide chlorhydrique (HCl) d'une petite fuite de phosgène sur un tube d'échangeur chauffant du phosgène sous pression induit une hausse de conductivité. La détectant vers 22 h 30, un automate isole le circuit de purge des condensats relié au bac de soude. Le cadre d'astreinte shunte le conductimètre et relance la fabrication à 23 h. De fortes teneurs en phosgène sont détectées 30 min plus tard hors de l'enceinte de confinement et une hausse de concentration dans celle-ci. Le redémarrage a accéléré la corrosion jusqu'à rupture d'un tube corrodé. Un capteur de pression déclenche l'arrêt en sécurité de l'unité à 23 h 52, isolant l'enceinte et le circuit de purge ; un coup de béliet dû à la fermeture brutale des vannes rompt alors une vanne de purge sur l'échangeur. Une expertise confirmera la corrosion auto-accelérée de l'échangeur (2 mm en 2 h). L'humidité subsistant en cas de séchage insuffisant favorise en effet la corrosion de l'acier (ions chlorures) au démarrage de l'unité après entretien.

L'enceinte et le fonctionnement de la chaîne de sécurité (pression) ont évité un rejet toxique massif hors du site (habitations à 260 m). L'exploitant répare un 2^{ème} conductimètre sujet à défaillances, implante une alarme de débit sur l'échantillonneur, remplace les équipements corrodés, contrôle le « circuit condensats » et le couvercle du bac tout en modifiant sa procédure de pompage pour en éviter l'ouverture, révisé ses consignes de remise en exploitation (séchage...) et renforce son organisation : déclenchement du POI, fiche réflexe sur activation des barrières techniques, rôles / droits de l'encadrement et des opérateurs, clarification et restriction des conditions de shunt des barrières, habilitation des opérateurs (sécurité du procédé / inspection des équipements), informations entre agents d'exploitation et service d'entretien...

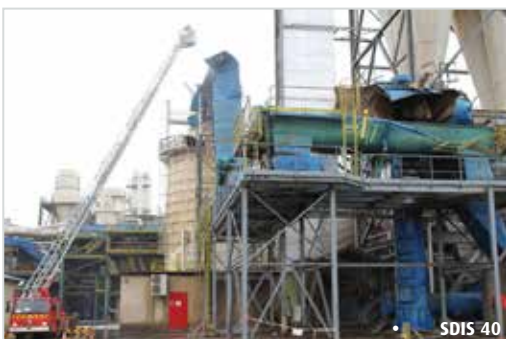
ARIA 42023 - 11/04/2012 - Linxe (40)

Explosion dans une entreprise de panneaux de bois

Vers 10 h, 3 explosions en 15 s impactent une zone comprise entre la vis sans fin en aval d'un séchoir et les silos à copeaux de bois après triage et en amont de l'activité d'encollage ; convoyeurs et silos sont atteints, les copeaux échauffés s'enflamment et initient des feux.

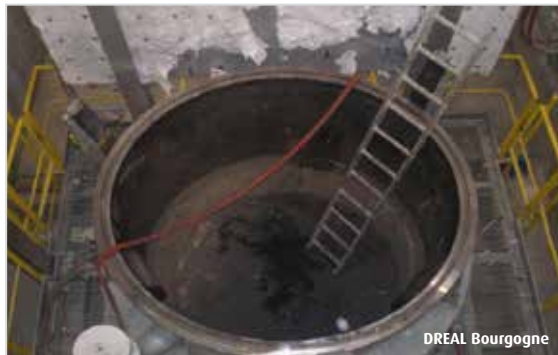
ARIA 43032 - 14/11/2012 - Imphy (58)

Anoxie mortelle

Une information judiciaire est ouverte le 23/11 pour homicide involontaire. Les autopsies réalisées confirment des anoxies imputables à l'argon.

L'exploitant réexamine ses procédures de fonctionnement en mode dégradé, ainsi que celles en phase de chantier, et équipe ses opérateurs d'oxygéno mètres.

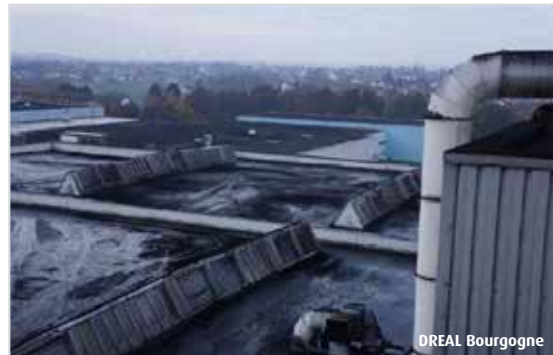
ARIA 43049 - 18/11/2012 - Blanzay (71)

Retombées de particules de carbone

Quelques mm d'épaisseur sont mesurés au niveau de la brèche de 20 cm sur la canalisation dont 2 tronçons sont prélevés ; le 1^{er} en aval de la rupture est le plus usé avec 3 à 9 mm d'érosion. L'exploitant écarte une nouvelle rupture à court terme, mais l'inspection des IC demande un contrôle de l'unité sous 15 jours.

Des employés et 2 entreprises externes nettoient les lieux en humidifiant les terrasses pour fixer la matière. Les eaux sont collectées dans un bassin de rétention. Un arrêté d'urgence est pris 48 h après l'accident pour traiter les dommages hors site. L'exploitant transmet 3 jours plus tard à l'inspection des IC et à l'Agence Régionale de Santé (ARS) la composition du produit émis.

Un arrêté complémentaire impose la rédaction de procédures et instructions pour exploiter l'unité dans des conditions de sécurité optimales, un plan de surveillance des équipements, ainsi qu'une actualisation de l'étude de dangers et du POI de l'établissement. L'ARS demande le prélèvement d'échantillons dans l'environnement pour une étude des risques sanitaires éventuels.

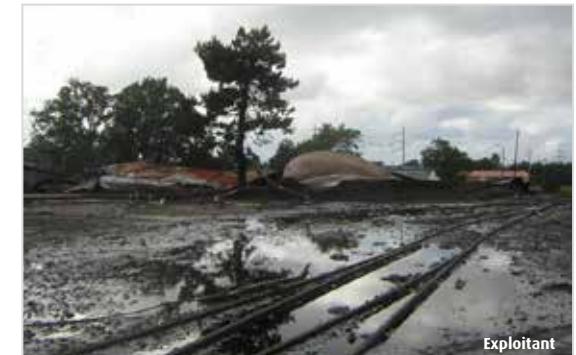
ARIA 42401 - 05/07/2012 - Biganos (33)

Dommages et pertes de production

Le bac présentait des signes de vétusté et de corrosion. L'exploitant avait planifié des contrôles complémentaires sur ce réservoir fin juillet 2012 pour s'assurer de son aptitude à être maintenu en service. Dans le cadre de l'enquête judiciaire, une expertise est réalisée sur un fragment du bac dans le but de déterminer l'origine de l'accident.

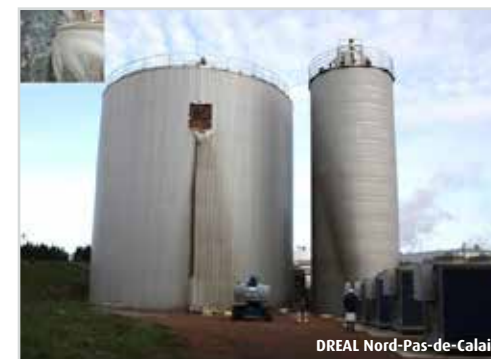
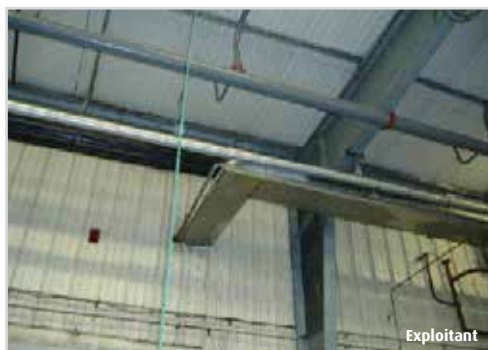
Corrosion bactérienne

Un digesteur calorifugé de 7 000 m³ (Haut. 20 m / Diam. 21,5 m) produisant du biogaz utilisé comme combustible de chaudière fuit dans une usine de frites et de flocons de pomme de terre. La hauteur de liquide est alors de 18 m et la fuite évaluée à 2 m³/h est à 16 m du sol. Le digestat coule sur la paroi, s'épand sur le sol schisteux perméable et se déverse en partie dans un égout raccordé à la station d'épuration interne.

L'exploitant stoppe l'alimentation en co-produits constitués de 53 % d'amidon cuit / matières organiques non solubles issus de la décantation des eaux de process, 30 % de pelures, 17 % de déchets de purée / frites et 0,2 % de graisse, stoppe la fuite en abaissant le niveau de digestat à 15 m et met en place une nouvelle filière d'élimination (300 t/j). Le calorifuge est retiré localement, une fissure est relevée sur la paroi métallique.

Constitué de tôles de différentes épaisseurs, 12 mm en point bas diminuant régulièrement jusqu'à 3 mm en point haut, le digesteur est vidangé et inerté, puis son toit et des tôles sont enlevés en suivant une verticale ; leur face intérieure présente une corrosion généralisée.

Deux séries de 13 mesures sur 2 verticales différentes montrent une perte moyenne d'épaisseur de 2,6 mm, ce qui explique la position de la fuite en partie haute du digesteur. L'exploitant attribue cette usure anormale et prématurée à une corrosion par des bactéries sulfato-réductrices.

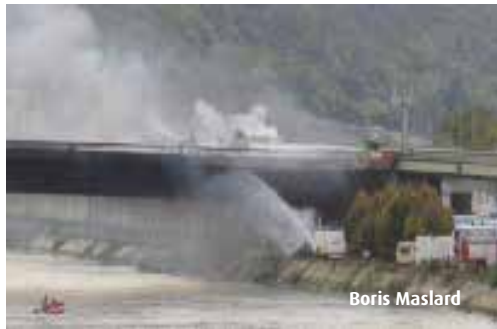
ARIA 42966 - 29/10/2012 - Rouen (76)

Perte de contrôle d'un véhicule

Le chauffeur d'un ensemble routier transportant 9 m³ d'essence et 22 m³ de gazole perd le contrôle de son véhicule à 10 h 45 à l'approche d'un pont sur la Seine. L'attelage franchit la glissière centrale et percute un poids-lourd circulant en sens inverse. Les carburants qui s'écoulent de la citerne éventrée s'enflamment et propagent l'incendie à des chemins de câbles sous le tablier. La destruction de câbles téléphoniques affecte 110 000 abonnés au téléphone mobile. Une conduite d'eau usée de 600 mm et l'éclairage du pont sont endommagés. Les flammes se propagent aussi à 5 semi-remorques et 3 caravanes de forains garées en contrebas. Des irisations sont visibles sur la Seine.

Sa structure en métal et béton précontraint étant endommagée, le pont doit faire l'objet de lourdes réparations et est fermé à la circulation pour 22 mois au moins. La coupure de cet axe majeur (86 000 véhicules / jour) impose la mise en place d'un plan spécifique de déplacement à l'échelle du département. L'opérateur téléphonique dévie son réseau par un autre pont (détour de 3 km) et rétablit le service le surlendemain.

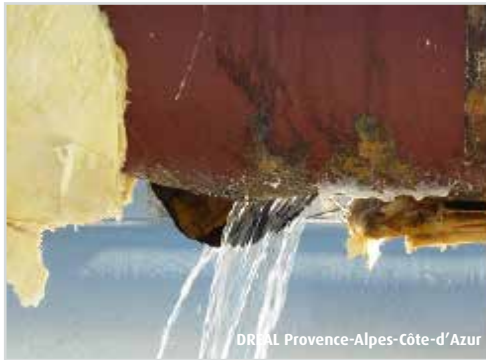
ARIA 41856 - 16/02/2012 - Martigues (13)

Endommagement d'une canalisation par le froid

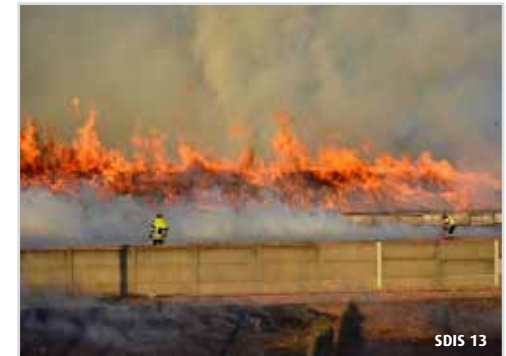
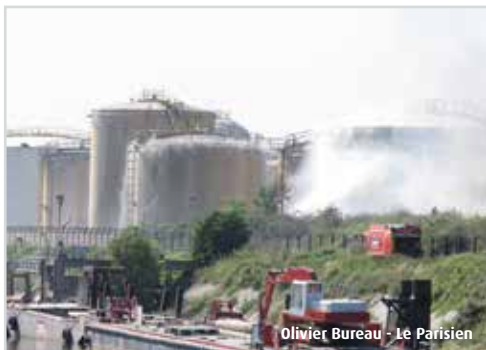
ARIA 42492 - 24/07/2012 - Gennevilliers (92)

Feu de matières combustibles dû à la chaleur

Selon l'exploitant, le sinistre a pour origine probable les fortes chaleurs observées les jours précédents.

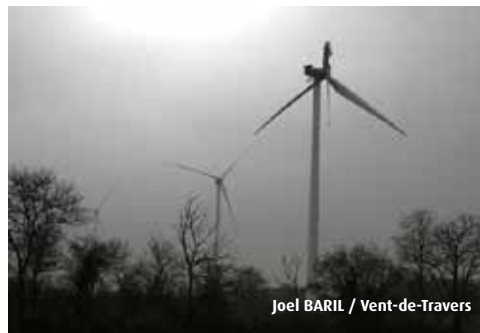
ARIA 42906 - 21/10/2009 - Froidfond (89)

Energie éolienne

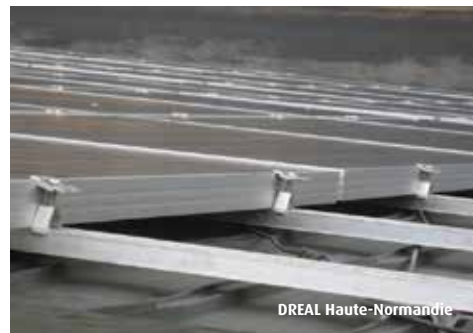
ARIA 37736 - 14/01/2010 - Val de-Reuil (27)

Energie photovoltaïque

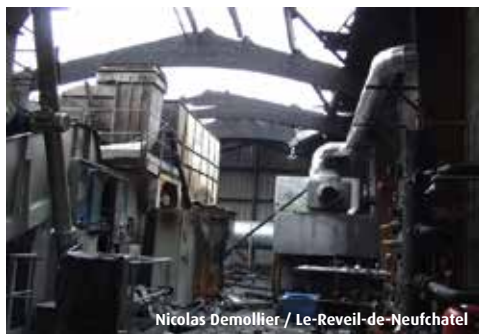
ARIA 42076 - 22/04/2012 - FRESNOY-FOLNY (76)

Méthanisation

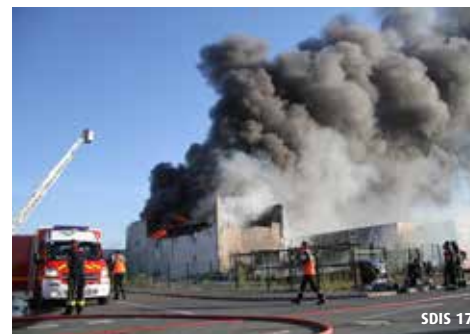
ARIA 42570 - 08/08/2012 - PUILBOREAU (17)

Sels chlorés solides
