Boîtes de colmatage : assurément pas un remède au vieillissement

Couramment utilisées pour colmater des fuites sur des canalisations, les boîtes de colmatage permettent de stopper les rejets sans arrêter la production. Malgré cet avantage, plusieurs accidents montrent que ce type de réparation n'est pas durable et mérite un suivi régulier en exploitation dans l'attente des réparations définitives.

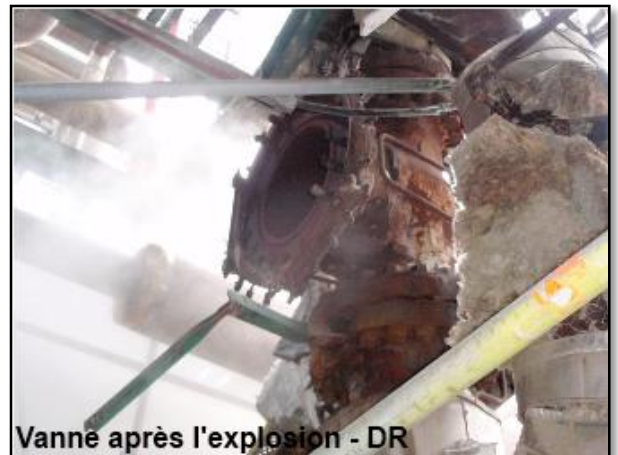
Les **2 opérateurs décédés (sous-traitants) réinjectaient de la résine dans une boîte de colmatage** d'une bride au moment où les tiges de fixation se sont rompues. La libération des eaux de chaudière (P 70 bar, T° 290°C) conduit à une explosion de vapeur.

L'analyse métallurgique **des tiges montrent qu'elles étaient attaquées par de la corrosion sous contrainte**.

- la **vanne présente une erreur de conception ou de construction** : le diamètre de la gorge du joint dans la coiffe est trop petit. Cette erreur entraîne un non-parallélisme au niveau de la bride et des contraintes mécaniques supplémentaires ;
- la boîte de colmatage (installée en 2011) équipant la vanne est mise hors service pendant 6 semaines en 2012. Pendant sa période d'arrêt, elle est **maintenue sous pression mais à basse température**. Dans cet état, de l'eau de chaudière parvient au niveau de la connexion bride-boîte d'étanchéité et forme un milieu corrosif ;
- **les contraintes mécaniques supplémentaires, produites durant les travaux de réinjection, sont suffisantes pour causer la rupture de tiges corrodées** ;
- la **boîte d'étanchéité n'était pas conçue pour reprendre la force axiale supplémentaire résultant de la rupture des tiges**.

- **l'inspection visuelle ne fournit pas de certitude suffisante quant à l'état des tiges** ;
 - **en cas de réinjection de résine dans la boîte de colmatage, l'état des boulons doit être évalué** ;
 - **un inventaire et un historique des opérations réalisées** sur les différentes boîtes de colmatage méritent d'être rédigés.
- Enfin, les boîtes d'étanchéité doivent être considérées comme **une réparation temporaire et non définitive**.
