Biogaz et corrosion

De nombreuses formes de corrosion sont constatées sur les équipements en acier servant à la fabrication ou au transport du biogaz. Tirés d'événements français, 3 modes de dégradations par corrosion sont présentés. Il apparaît que la corrosion doit être prise en compte dès la conception des installations.

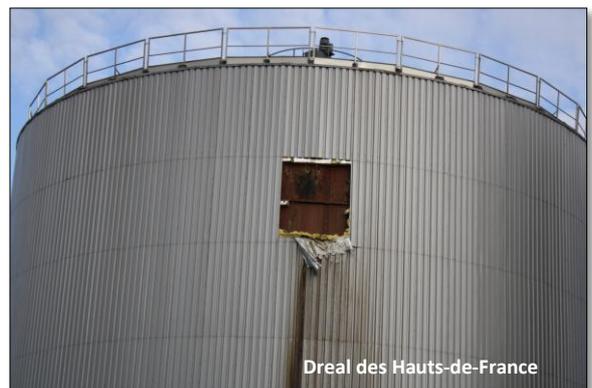
Dans une usine de frites surgelées, **une fuite de digestat liquide se produit sur un digesteur de 20 m de haut**. L'effluent, qui coule le long de la paroi, se déverse dans un égout pour aller ensuite à la station d'épuration du site où il est traité. La hauteur de liquide dans l'équipement est de 18 m. La partie supérieure contient le biogaz qui est utilisé comme combustibles pour les chaudières du site. **L'exploitant arrête l'alimentation du digesteur en déchets de pommes de terre et met en place une filière d'élimination de ces derniers (300 t/j)**. Le niveau de liquide à l'intérieur de la capacité est baissé à 15 m par soutirage du digestat ce qui stoppe en même temps la fuite.

Le digesteur cylindrique de 7 000 m³ possède un diamètre de 21,5 m. Son calorifugeage maintient le digestat à une température optimum pour la production de biogaz. L'équipement a par ailleurs été mis en eau à l'été 2007, pour une exploitation en avril 2009. Date à laquelle les déchets de l'usine ont été utilisés pour produire le biogaz. **Le toit du digesteur est en acier inox. En revanche, la virole est en acier carbone**. Le digesteur a été construit avec des tôles d'épaisseurs différentes : 12 mm pour le bas jusqu'à 3 mm au point haut avec des épaisseurs intermédiaires de 10, 8, 6, 5 et 4 mm.

Après vidange et inertage de l'équipement, l'exploitant retire le toit, le calorifuge ainsi qu'une série de tôles suivant une génératrice verticale. **Une corrosion généralisée des parois internes est observée**. Les mesures d'épaisseurs révèlent une perte d'épaisseur moyenne de 2,6 mm, avec des pertes maximales allant à 4 mm.

Au vu de de cette usure prématurée, l'hypothèse de la présence de bactéries sulfato-réductrices qui auraient corrodé les tôles en acier est émise. Une expertise technique pour mieux comprendre le phénomène est réalisée.

A la suite de l'événement, l'exploitant reconstruit le digesteur en recourant à de l'acier à paroi vitrifiée.
