## Maîtriser le vieillissement des installations : un investissement de long terme pour éviter les accidents !

La recherche de l'optimisation économique lors de l'exploitation d'un site industriel est essentielle... Mais le raisonnement systématique en termes de rapport coûts/bénéfices a ses limites ! Minimiser les risques lors de l'apparition des premiers signes de vieillissement ou essayer de « faire tenir » ses équipements jusqu'à limite de la ruine peut s'avérer très dangereux. Et parfois, les conséquences financières des sinistres représentent des montants bien plus élevés que les investissements liés à une conception de qualité et à une maintenance régulière. Illustration par plusieurs événements récents.

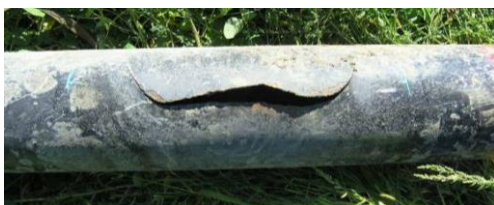
ARIA 40916 (DR)

Dans une raffinerie, un opérateur effectuant une ronde détecte vers 16h une fuite de pétrole brut au niveau d'une tuyauterie en nappe reliée à un bac de stockage de brut. [...] Le pétrole brut a pollué les sols sur une surface de 200 m<sup>2</sup>. [...]

Une corrosion externe sur un coude de la tuyauterie venant de la soupape de déchargement de pression d'un bac de brut est à l'origine de cette fuite. Le coude se trouve semi-enterré dans un sol sablonneux en raison de l'érosion d'un talus proche. **Les nappes aériennes des tuyauteries de la raffinerie n'ont pas été entretenues depuis de nombreuses années pour réduire les coûts, conduisant à l'enfouissement partiel de certains tronçons par affaissement progressif des sols.** L'humidité du sol a vraisemblablement accéléré le phénomène de corrosion externe du coude fuyard. [...]
