Explosion lors de la destruction de munitions

Le 21 mai 1996

Beine Nauroy (Marne)

Explosifs / munitions
Analyse des risques /
Étude de sécurité
Organisation / Consignes

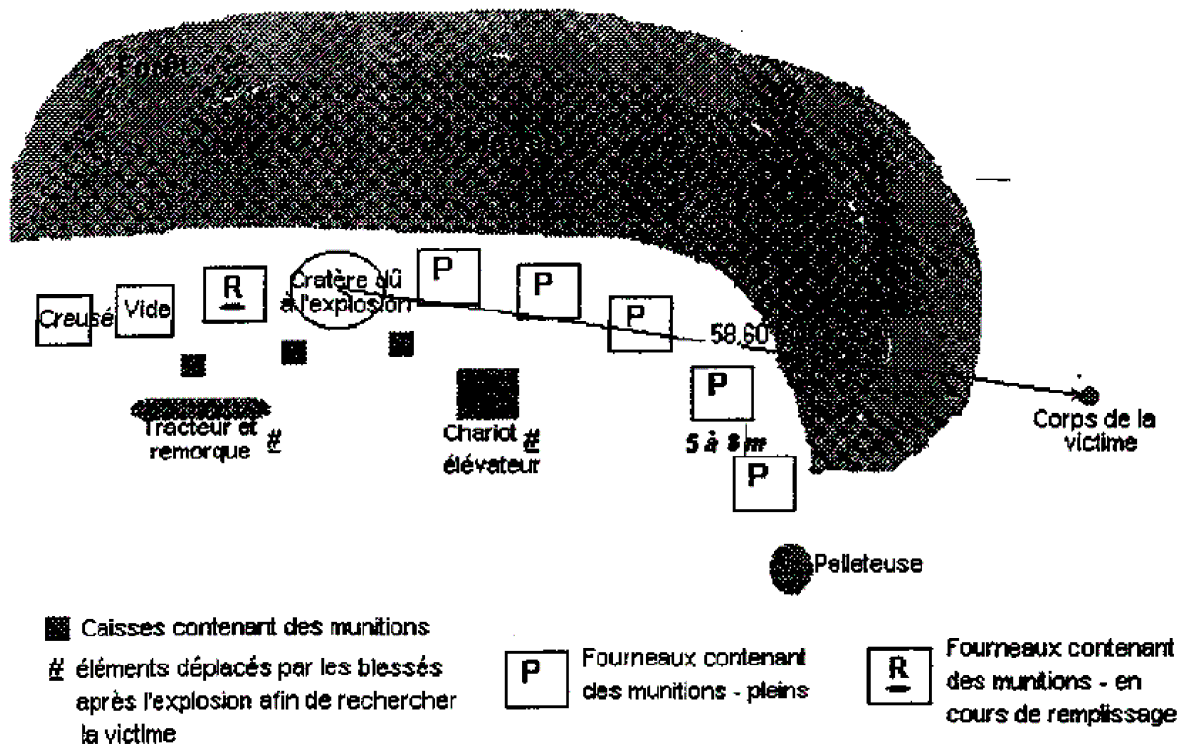
L'aire de destruction, assez sommaire, comporte un ensemble de trous ou « fourneaux » creusés à la pelleuse, entourés sur 2 côtés par un merlon (Cf. schéma ci-après).

Schéma de l'installation (Source DRIRE Champagne-Ardenne)

Les opérations, conduites par 5 personnes, consistent en la préparation de trous et le remplissage avec des munitions à détruire. Un opérateur au fond du trou décaisse les matériels (ouverture de la caisse, enlèvement des objets). Deux autres opérateurs lui passent les caisses pleines et récupèrent les emballages vides au bord du trou. Les deux dernières personnes rangent les encaissements vides sur une remorque.

Ces manipulations augmentent les risques lors de la préparation des foyers :

- le manipulateur, au fond du trou, est en contact direct avec les munitions, sur lesquelles il est susceptible de marcher au fur et à mesure du remplissage du fourneau.
- toutes les caisses doivent être ouvertes et déversées, d'où un risque de choc non négligeable.

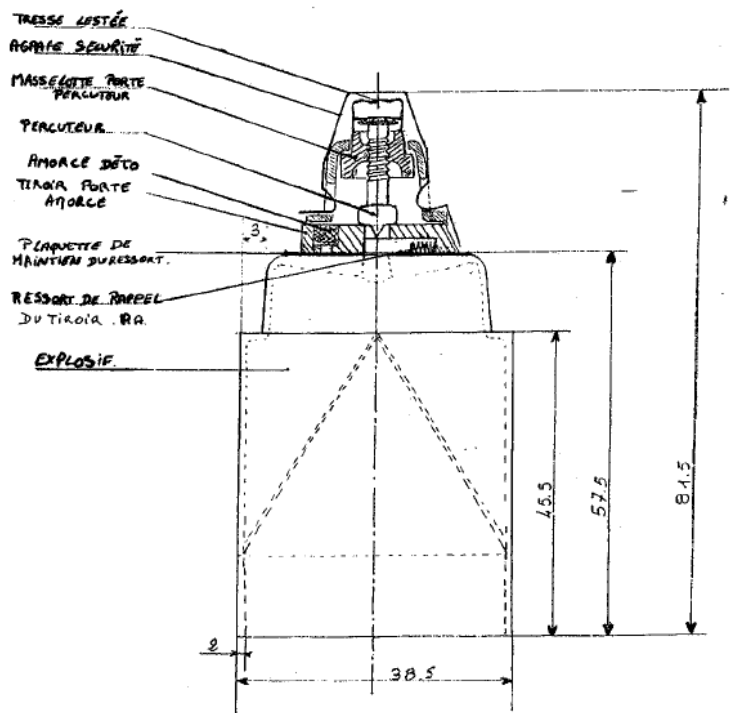
CHARGE CREUSE : SOUS MUNITION D'OBUS DE 155 mm CARGO.

Les charges creuses, empilées en rouleau, présentent sur un des côtés de la caisse des tresses en tissu. Celles-ci sont maintenues par une agrafe et servent au "dégoupillage" de la charge, engendrant son amorçage.

L'intérieur des caisses est "capitoné" sur les bords par du polystyrène expansé. Le service de déminage a examiné en détail le contenu d'une caisse : la majeure partie des charges dont la "tête" était contre la paroi en polystyrène ne comportait plus l'agrafe de sécurité. Cette agrafe, lorsqu'elle est en place, maintient un "tiroir" comportant une amorce.

En position de sécurité, l'amorce est décalée par rapport au percuteur. Lorsqu'on enlève l'agrafe, le ressort du tiroir est actionné et l'amorce vient se placer à côté du percuteur. Si un demi-tour est effectué sur la tresse en nylon lestée, le percuteur se positionne sur l'amorce : un choc sur la tête de ce dernier déclenche l'explosion (voir schéma ci-contre fourni par le service de déminage).
