Le chlorure ferrique : un liquide corrosif à usage courant

Accidents technologiques. Le chlorure ferrique est un produit relativement courant utilisé par exemple dans des réactions de chimie organique, comme réactif pour l'attaque des métaux, en pharmacologie ou encore pour le traitement des eaux. Toxique et corrosif, il est à l'origine d'accidents industriels, notamment dans les domaines du traitement des eaux, du transport et de la chimie.

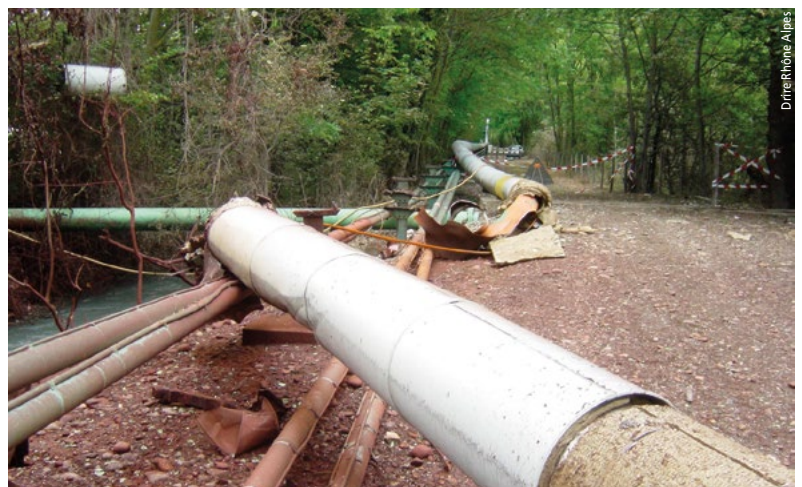
Explosion d'un chloroduc le 21 mai 2005 à Champagnier (Isère). Introduction accidentelle d'humidité dans la conduite lors d'une opération de maintenance entraînant l'hydratation du chlorure ferrique présent, le changement de phase cristalline du dépôt dû à un chauffage excessif et non prévu de la conduite (80 à 90 °C) favorisant l'attaque de l'acier et la formation d' H_2 . Aria n° 29864

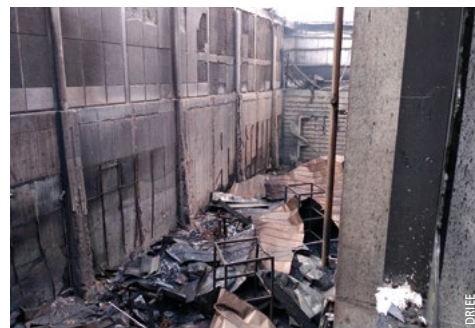
À 16 h 50, un feu se déclare, lors d'opérations de maintenance, au 2^e sous-sol du bâtiment de clarifloculation contenant 10 cuves de chlorure ferrique (180 m³) dans une Step. Une épaisse fumée noire se dégage. Les pompiers circonscrivent l'incendie en début de soirée. Les derniers foyers sont éteints 5 jours plus tard, après utilisation de 20 000 m³ d'eaux. Les cuves de chlorure ferrique, constituées de stratifié résine verre, détruites, ont laissé s'écouler le produit dans les rétentions au 3^e sous-sol. La toiture du bâtiment s'effondre. Les eaux usées insuffisamment traitées du fait de la destruction des cuves de chlorure ferrique sont rejetées dans la Seine, dégradant la qualité biologique de l'eau.

Une forte mortalité aquatique (10 t de poissons) est constatée sur l'ensemble des berges. Les mesures dans l'environnement, sols et air ambiant, ne montrent pas d'impact notable. L'unité de clarifloculation est détruite. La file biologique est à l'arrêt car le système électrique est impacté par l'incendie. La qualité de la Seine retrouve un niveau normal quelques jours après l'événement.

Après l'incendie.

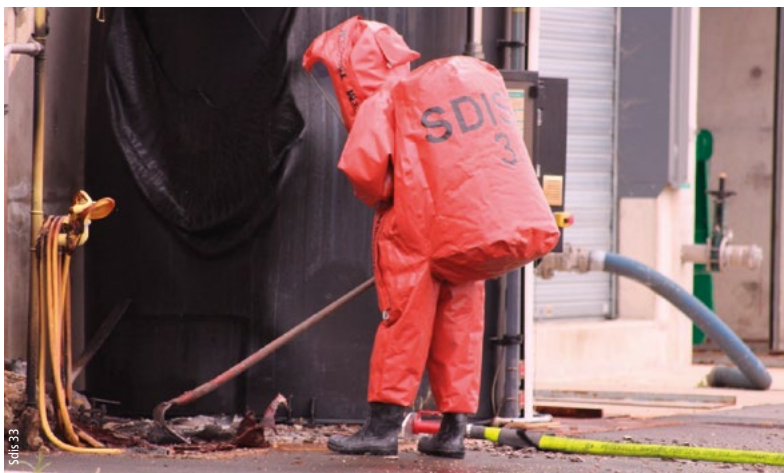
Incendie dans une Step, le 31 octobre 2018 à Tonny (Charente), sur un filtre à charbon avec 2 bouteilles de chlore et une cuve de 2000 l de chlorure ferrique à proximité, soumises au rayonnement thermique et refroidies par les pompiers équipés pour les risques chimiques. Aria n° 52533

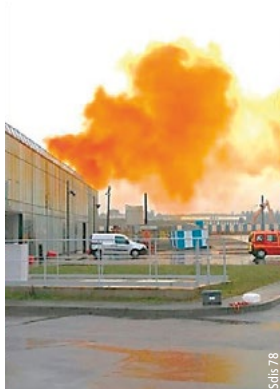
Dégagement de vapeurs nitreuses, le 4 mars 2018 à Achères (Yvelines). Mélange de deux produits se révélant incompatibles, dans le but de neutraliser le H_2S des effluents d'une Step: 44 m³ de fer mixte $\text{FeCl}_2/\text{FeCl}_3$ et 22 m³ de nitrate de calcium (CaNO_3) dans une cuve non prévue à cet effet pendant plusieurs jours. Réaction exothermique conduisant à un précipité noir et visqueux ainsi qu'un dégagement de vapeurs nitreuses. Aria n° 51194
