RETOUR D'EXPÉRIENCE sur ACCIDENTS INDUSTRIELS

15^e SÉMINAIRE

23 et 24 mai 2023 - Marseille

RETOUR D'EXPÉRIENCE

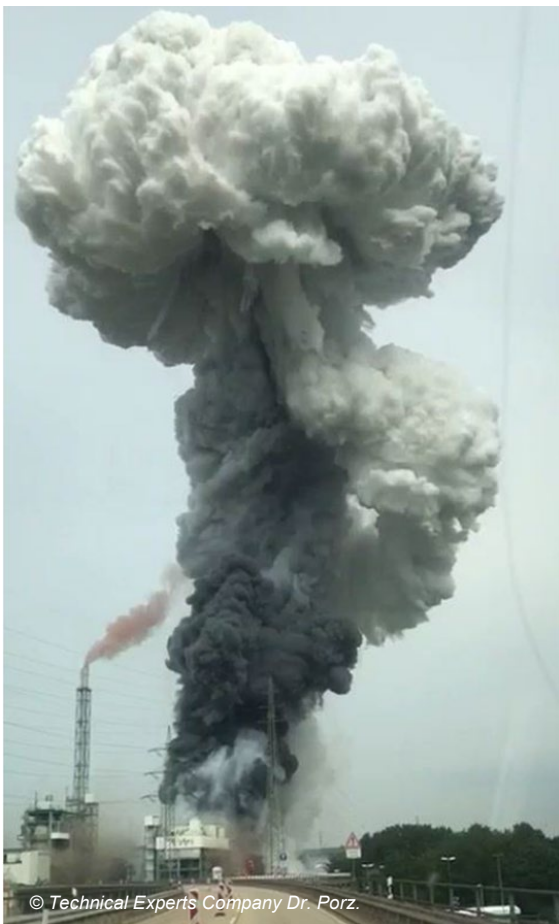
L'explosion se produit dans un réservoir à température contrôlée (50 m³) qui contient 16 m³ de déchets liquides renfermant des composés de phosphore et de soufre en provenance d'une usine danoise de production de pesticides. Le principal composant des déchets est le dithiophosphate d'hydrogène diméthyle O,O. Le remplissage du réservoir avec les déchets est effectué la veille avant midi. Au cours de la nuit, le personnel d'exploitation constate que les déchets chauffent et tente de les injecter dans l'incinérateur, mais n'y parvient pas en raison de problèmes techniques. Il décide alors de patienter jusqu'au matin avant de réessayer. Pendant ce temps, le personnel refroidit le réservoir de l'extérieur au moyen d'eau et de l'intérieur au moyen d'huile, mais ce n'est pas suffisant. La température monte à 90 °C jusqu'au lendemain matin à 9 heures 15. Par la suite, la température et la pression augmentent rapidement, les vannes de compensation de pression ne parviennent plus à stabiliser la pression et le disque de rupture du réservoir ne suffit plus à compenser la hausse exponentielle de pression. Le réservoir explose d'abord physiquement, puis, au contact de l'oxygène atmosphérique, les déchets explosent chimiquement. Huit des neuf réservoirs du parc sont détruits par l'explosion et par l'incendie qui s'ensuit, mais l'incinérateur ne subit lui-même que de légers dommages.

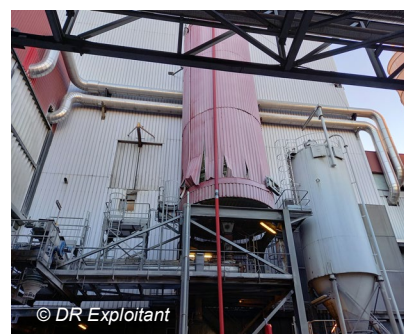
Silo de REFIO endommagé

Le silo a été démonté et découpé. Les premières observations ont montré que les parois présentaient une épaisseur plus fine en bas du silo, à l'endroit de l'affaissement, conduisant à formuler l'hypothèse d'une corrosion chimique au niveau de la couronne basse du silo.

- met en évidence une corrosion avérée de l'acier du silo qui ne dispose pas, au droit de la zone affaissée, de protection anti-corrosion (du type revêtement de peinture) ;

- note la présence d'une dégradation plus marquée sur la face interne du silo (côté REFIOM) ;
- précise également que le chlore, présent dans les REFIOM, pourrait être, en présence d'humidité, suffisamment agressif pour permettre au processus de corrosion de s'amorcer. Toutefois, les experts du CETIM considèrent que la vitesse de corrosion (déterminées à partir des mesures électrochimiques) ne saurait expliquer à elle seule la perte de matière constatée ;

Le sujet est en passe d'être clôturé 18 mois après l'évènement. Un nouveau silo, d'une capacité de 200 m³ (au lieu des 300 m³ de l'ancien silo), avec un revêtement spécifique anticorrosion et résistant à l'abrasion, a été commandé. Celui-ci devrait être livré et installé sur les mois de mars et avril 2023. Des discussions sont toutefois toujours en cours entre l'exploitant et l'inspection au sujet du calorifuge que l'exploitant prévoit toujours autour du silo.

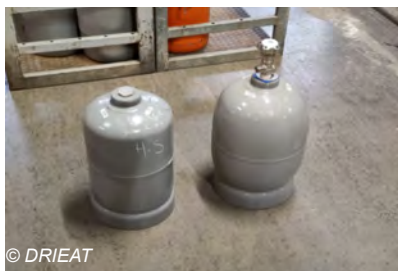
Les explosions sont dues à une surpression lors de la phase de gonflage du test entraînant l'éclatement des bouteilles tôlées. L'opérateur en charge du test a branché 4 bouteilles Basse Pression (BP, 22 bar) sur la rampe Haute Pression (HP, 200 bar) de test d'étanchéité à l'azote. Après quelques minutes de montée en pression, 3 bouteilles ont explosé et une quatrième s'est déformée.

© DRIEAT
Bouteilles BP normale (à gauche) et déformée suite au test d'étanchéité (à droite)

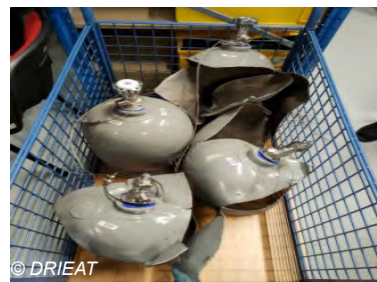
© DRIEAT
Bouteilles BP suite à l'accident

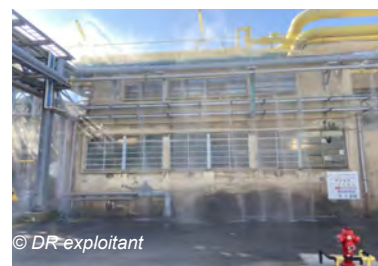
© DR-exploitant
Rideau d'eau en fonctionnement
