Explosion dans une usine de fabrication d'engrais azoté

Le 21 septembre 1921

Oppau – [Rhénanie]

Chimie
Catastrophe
Sulfo-nitrate d'ammonium
Victimes
Dommages matériels
Modifications

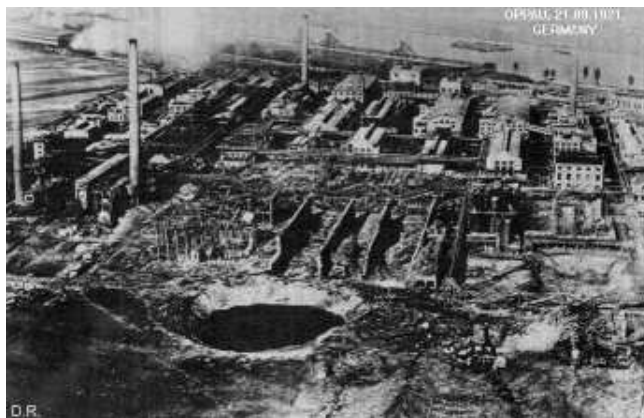
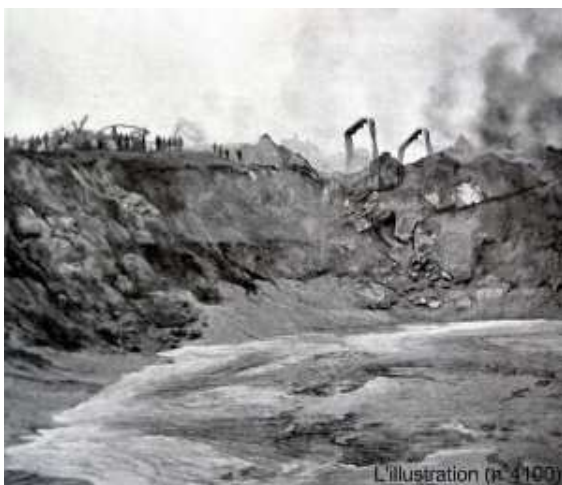
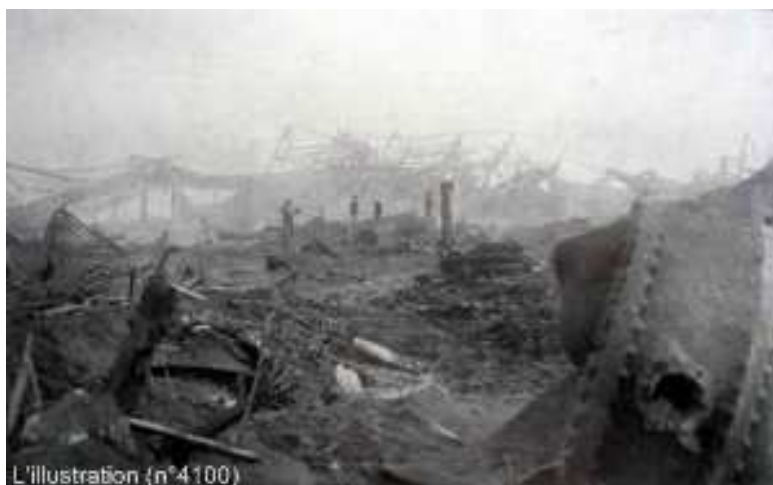
Le 21 septembre 1921, alors que le préposé aux tirs prépare dès 7 h les trous de mine dans le "silo 110" pour les tirs du jour, une explosion de très forte ampleur se produit dans le silo à 7h32, formant un cratère de 90 m de large, 125 m de long et 20 m de profondeur !

Près de 80% des bâtiments de la ville d'Oppau sont détruits. D'important dégâts sont également relevés à Ludwigschafen et Mannheim. A Heidelberg (30 km d'Oppau), la présence massive de débris de verre sur la chaussée entraîne l'arrêt de la circulation.

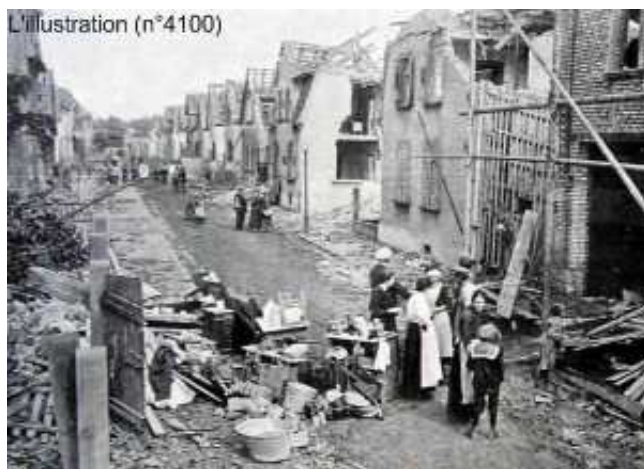
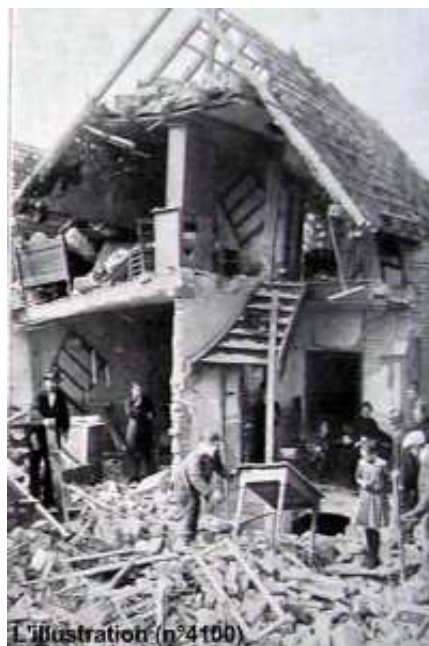
Bien que l'accident soit largement antérieur, les règles de cotation des 18 paramètres de l'échelle officialisée en février 1994 par le Comité des Autorités Compétentes des États membres pour l'application de la directive 'SEVESO', compte-tenu des informations disponibles, ont été utilisées pour caractériser cette catastrophe par les 4 indices suivants.

Matières dangereuses relâchées	 	 
Conséquences humaines et sociales	 	 
Conséquences environnementales	 	 
Conséquences économiques

Selon les experts, seuls 10 % de la quantité présente d'engrais, soit 450 t, ont participé à l'explosion. Mais celle-ci, par ses effets (bris de vitre recensés à près de 30 km), étant plus importante qu'une explosion de 500 t de TNT, l'indice 'matières dangereuses relâchées' est égal à 6 (paramètre Q2).

L'indice 'conséquences humaines et sociales' s'élève à 6, 561 personnes ayant trouvé la mort dans l'accident (paramètre H3).

Le manque d'informations concernant les conséquences environnementales ne permet pas de renseigner l'indice correspondant de l'échelle des accidents.

Selon le New York Times daté du 29 janvier 1922, les dommages matériels sont évalués à 321 000 000 marks soit 1 700 000 \$ de l'époque. Une estimation grossière permet d'évaluer ces dommages matériels à plus de 20 M€ (référence 1993) en considérant qu'à l'époque 1\$ valait 17 F. L'indice "conséquences économiques" est donc égal à 6 (paramètre €17).
