Incendie de palettes dans un entrepôt de matières combustibles

24 avril 2018

Andrézieux-Bouthéon (Loire)
France

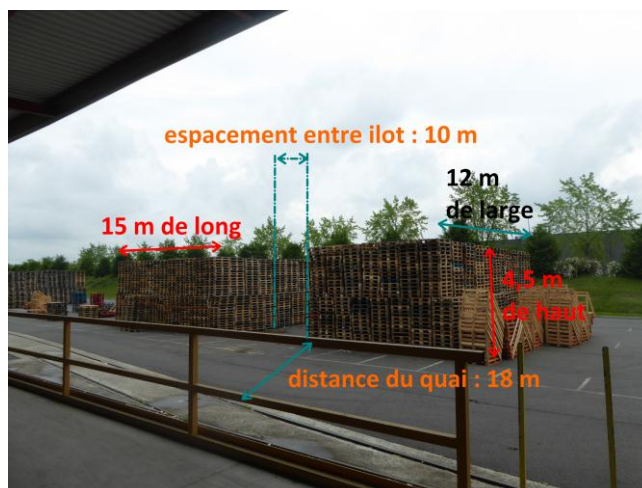
L'exploitant stocke au maximum 20 000 palettes de bois à l'arrière de son entrepôt (façade quai couvert) sous forme d'ilots. Le flux journalier de palettes sortant de l'entrepôt est estimé entre 3 000 et 6 000 en fonction de la période d'activité (solde notamment) :

Stockage des palettes « Europe-Epal » sous forme d'ilots (source : BARPI)

Afin de se prémunir contre le risque d'incendie généralisé de l'ensemble des ilots de palettes, il convient de veiller à leur distance d'éloignement. Dans le cas présent, le front de flamme évalué à 11-12 m était comparable à la distance séparant chaque ilot de palettes.

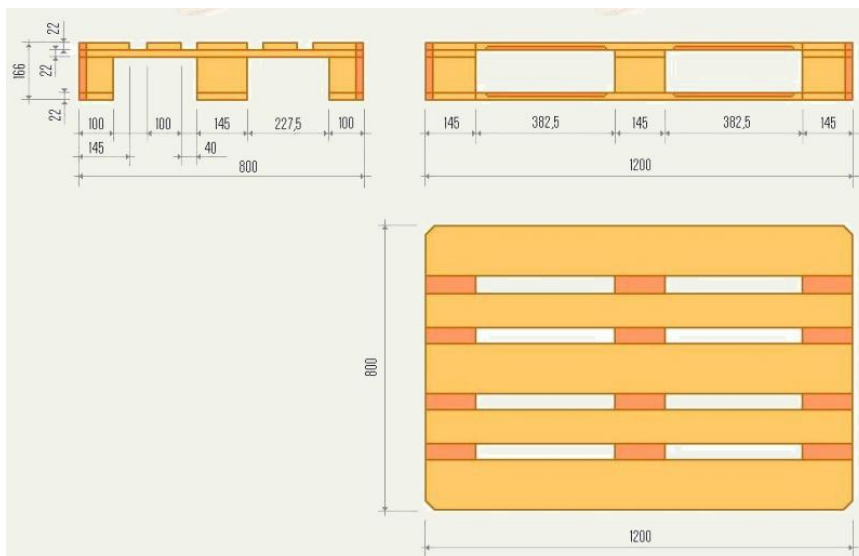
Les dimensions des palettes stockées sont les suivantes :

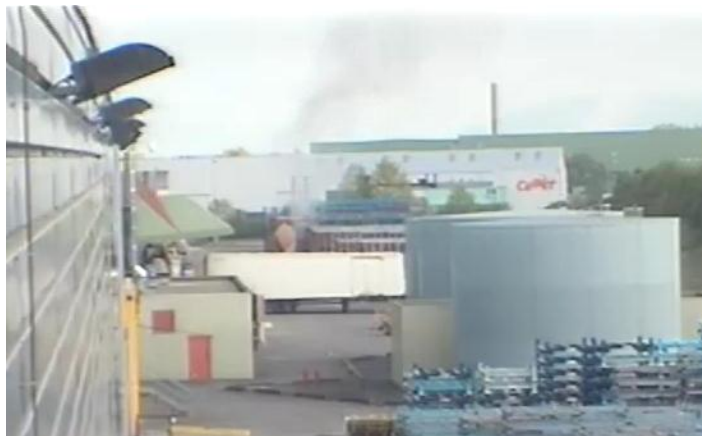
10 h : des fumerolles apparaissent :

Image prise par le système de vidéosurveillance de l'exploitant

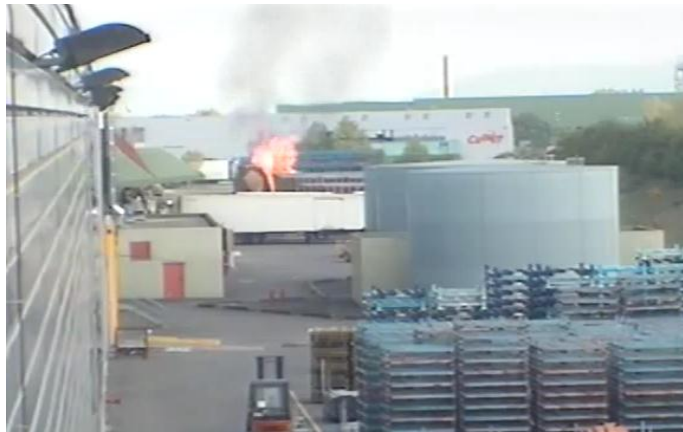
10h12 : un départ de feu est constaté :

Image prise par le système de vidéosurveillance de l'exploitant
La hauteur de flamme est évaluée à 11-12 m au plus fort de l'incendie.

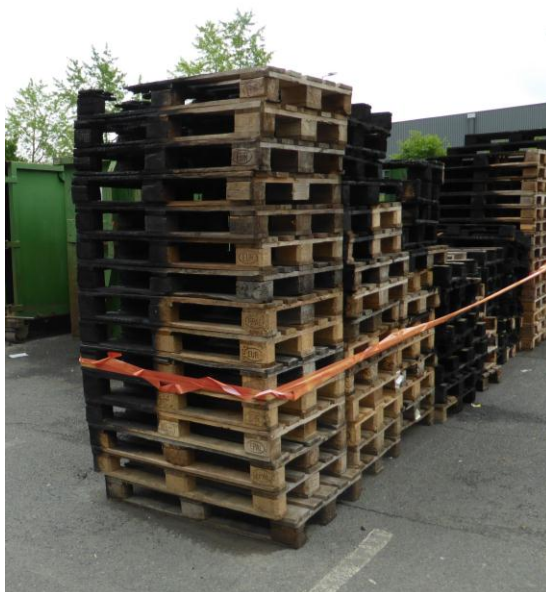
- 1 000 euros pour les dégâts matériels (destruction de 152 palettes) ;
- 4 500 euros pour les pertes d'exploitation (évacuation du personnel pendant 40 minutes).

Palettes restantes de l'incendie en attente de leur traitement dans une filière spécialisée le 22/05/2018 (source : BARPI)

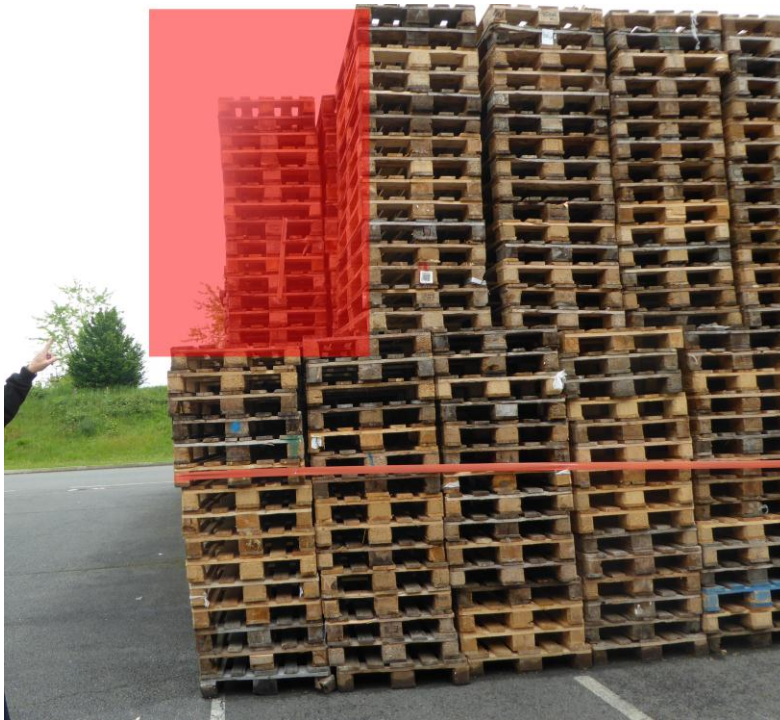
L'exploitant retient ainsi l'erreur humaine. Un cariste a utilisé un chariot fourche pour transporter un lot de 15 palettes tout en poussant un second lot. Une palette de ce second lot a frotté au sol sur 150 m et a vraisemblablement fait chauffer un clou (contact métal-sol) ce qui a induit un feu couvent au niveau du stockage de palettes. L'incendie se serait développé pendant 40 minutes dans la zone ci-après du stockage après que le cariste ait déposé les palettes dans la partie vide :

Localisation de la zone de départ de feu (source : BARPI)

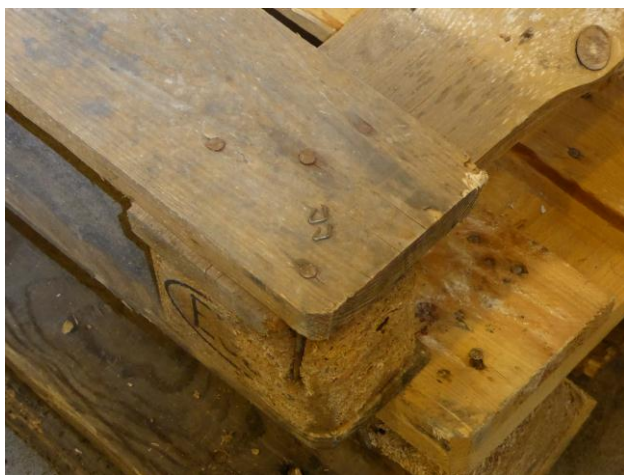
Clou dans une palette ordinaire (source : BARPI)

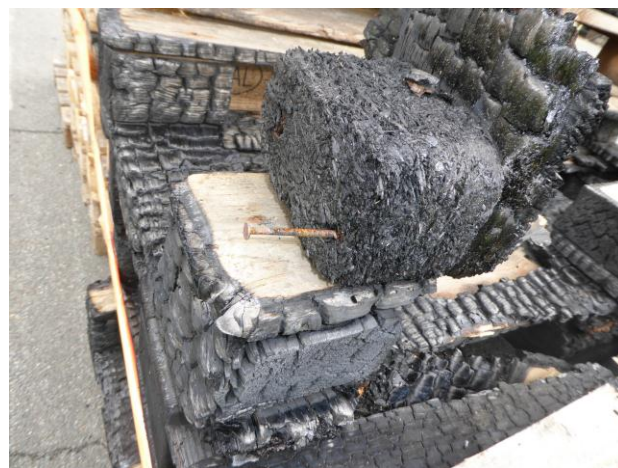
Clou dépassant d'une palette brûlée (source : BARPI)

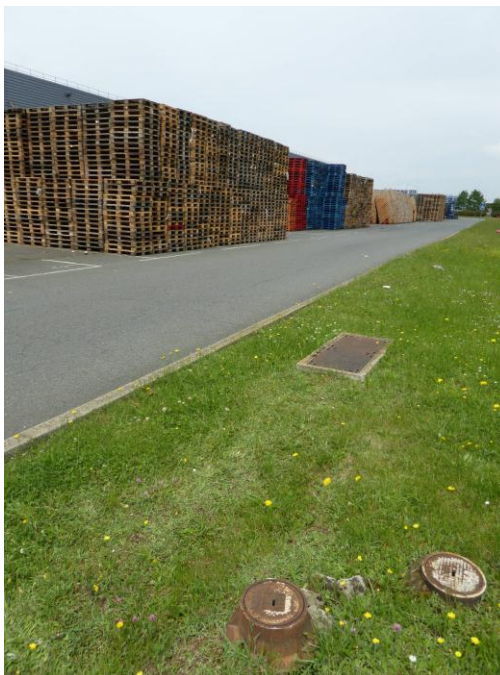
- Une revue du plan d'opération interne (POI) de l'établissement en tenant compte de la nécessité de couper les organes de sectionnement des réseaux d'utilités (gaz et électricité). L'ilot en feu se trouvait par ailleurs non loin d'un organe de sectionnement du réseau de gaz naturel dont la manœuvre aurait pu être difficile en raison des flux thermiques dégagés si l'incendie s'était généralisé à l'ensemble du stockage.

Présence d'organes de sectionnement du réseau de gaz naturel non loin de l'ilot incendié (source : BARPI)

L'attaque rapide du feu à l'aide de 2 RIA par le personnel du site a permis de circonscrire rapidement le départ d'incendie avant qu'il ne se propage. Il est ainsi démontré tout l'intérêt de former le personnel au maniement des extincteurs et des RIA. Toutefois, la nécessité de couper les réseaux d'utilités : électricité et gaz ne doit pas être occultée (incendie à proximité d'une canalisation de gaz naturel).

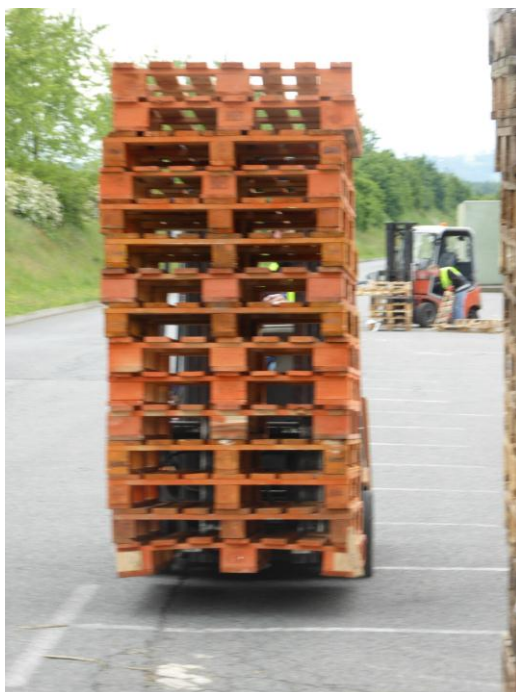
Le fait de pousser des palettes avec un chariot est une pratique non permise. Des consignes sont données en ce sens lors du passage du CACES (Certificat d'Aptitude à la Conduite En Sécurité). Le chauffeur impliqué dans l'événement est en outre un chauffeur expérimenté (17 ans d'expérience) et dispose des CACES 1-3-5. Il avait également une autorisation de conduite des chariots délivrée par son employeur et été à jour de ses recyclages CACES. Deux formateurs/évaluateurs spécialisés sont en outre présents dans l'établissement. Sur le site, les caristes ne sont pas intéressés financièrement aux nombres de tâches réalisées et relèvent de la convention collective du secteur de la logistique et des établissements GMS (Grande Moyenne Surface).

Manutention d'un lot de 15 palettes avec un chariot (source : BARPI)

- Une formation orale des caristes du site pour tenir compte du retour d'expérience de l'événement. Aucun acte écrit n'a été rédigé pour ne pas stigmatiser le cariste impliqué dans l'événement ;

Enfin concernant les aspects relatifs à la manutention de marchandises, il convient de souligner que selon la revue « officiel prévention santé et sécurité du travail », de nombreux accidents mortels ou significatifs sont à déplorer chaque année. Une moyenne annuelle de 8000 accidents avec arrêt de travail est ainsi dénombrée pour les conducteurs de chariots automoteurs de manutention avec environ une dizaine de salariés tués. Les risques induits par la manutention de marchandises doivent ainsi être analysés en amont afin d'éviter toutes conséquences fâcheuses tant sur les aspects environnementaux qu'humains. Les mauvaises pratiques de manutention, même si elles paraissent faire gagner du temps sont à proscrire.
