Impacts du séisme de Tohoku sur l'industrie japonaise

Le séisme et le tsunami qui a suivi ont provoqué un lourd bilan humain mais aussi des dommages matériels considérables notamment sur les sites industriels. Bien que les informations disponibles soient encore sommaires, cet aperçu des dommages observés – hors sites nucléaires – permet de tirer des premiers enseignements en matière de gestion du risque technologique en France

Les raffineries durement touchées

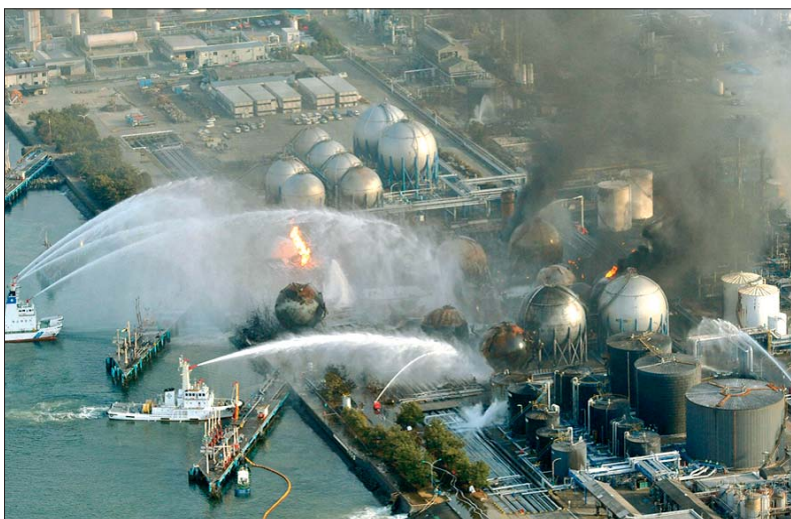
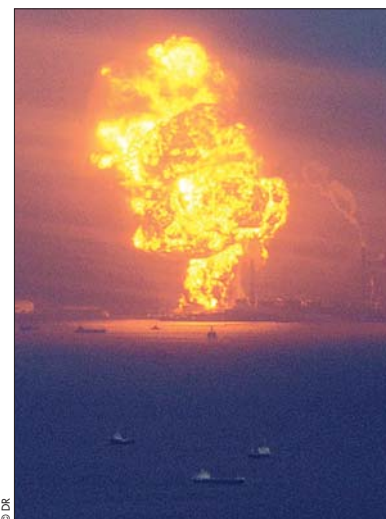
Incendie de la raffinerie Cosmo Oil dans la baie de Tokyo. Les équipes d'intervention, ne pouvant maîtriser le sinistre, protègent les installations voisines. A droite, Bleve des sphères GPL

Le secteur du raffinage a ainsi brutalement perdu 30 % de ses capacités avec deux grandes raffineries incendiées et l'arrêt prolongé de quatre autres. Le 13 mars 2011, l'agence de presse Reuters note que le sinistre le plus spectaculaire, avec un blessé grave et cinq légers, concerne la raffinerie Cosmo Oil dans la baie de Tokyo (voir photos ci-dessous). Dans un communiqué du 21 mars, l'entreprise explique les circonstances de l'accident : une fuite s'est déclarée à 15 h 35

sur une canalisation portuaire de GPL suite au séisme, puis s'est enflammée à 15 h 45 et s'est propagée au parc adjacent de sphères de butane/butylène. Le développement rapide de l'incendie entraîne la chute de la plupart des sphères et une cascade de Bleve (explosion par vaporisation instantanée d'un liquide sous pression en ébullition). Confrontées à des flux thermiques considérables, les équipes d'intervention ne peuvent maîtriser le sinistre. Elles protègent les installations proches (bacs de stockage, vapocraqueurs des sociétés voisines...). L'incendie perdure dix jours, des départs de feu étant par ailleurs vite maîtrisés la première nuit sur les craqueurs de polyéthylène et polypropylène les plus proches de la société Chisso.

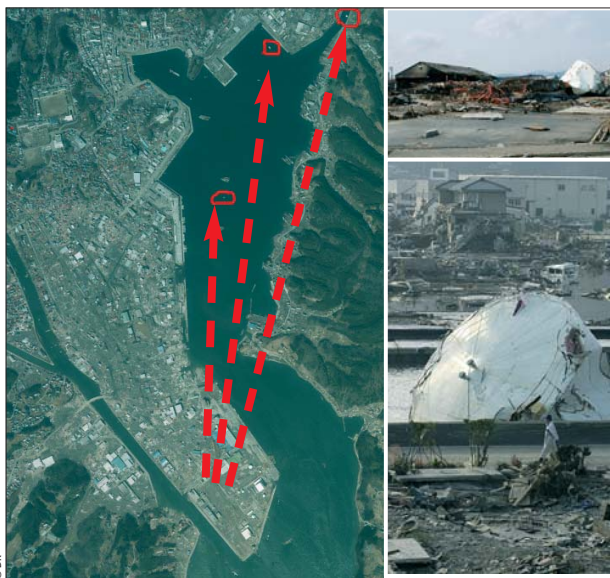
Fig. 1 - Dépôt pétrolier de Kesenuma : trajectoire des bacs emportés par la vague

Parmi les petits dépôts pétroliers côtiers, les plus atteints semblent être ceux de Kesenuma où au moins huit des vingt bacs de stockage ont été balayés par une vague de 9 m. 13 000 m³ d'hydrocarbures ont été rejetés dans l'estuaire du port de pêche. Flottant à plus de 2,5 km du dépôt, des bacs visibles dans l'estuaire témoignent de la puissance du tsunami (fig. 1). L'inflammation du mélange eau de mer/hydrocarbures provoque un incendie dans la zone urbanisée du port. Les habitants qui ont survécu à la vague sont évacués deux jours. D'autres images de bacs de stockage arrachés sont visibles le long des côtes, notamment autour des sites industriels du port d'Ishinomaki.

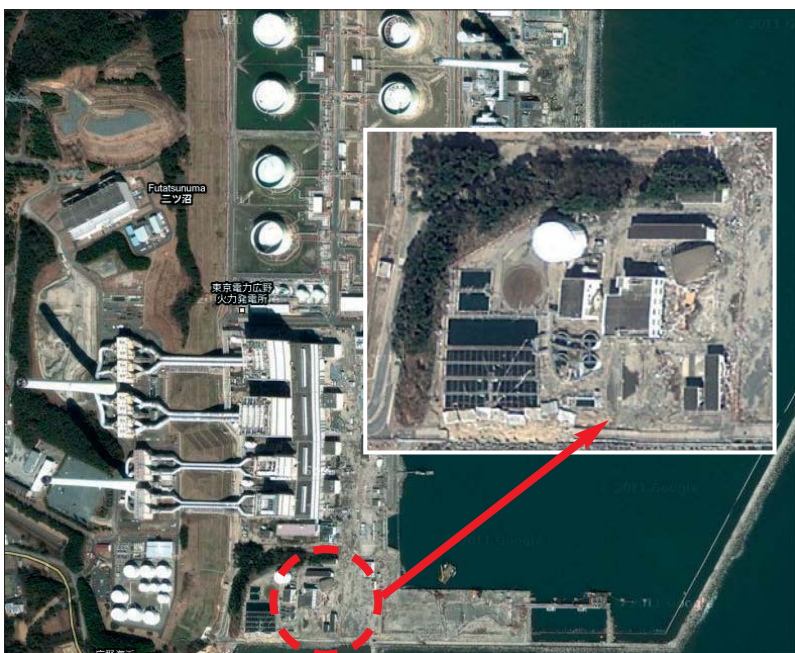
Fig. 3 - Centrale thermique de Hirono envahie par la boue et le sable

- petits bâtiments détruits, deux bacs de fioul arrachés et broyés, pertes de produits dans les cuvettes de rétention et pollution des bassins portuaires pour celle de Haramati (fig. 2) ;
- bacs et bassins de décantation de l'unité de traitement des effluents endommagés, bac de stockage arraché de son socle pour celle de Hirono envahie par la boue et le sable (fig. 3) et qui aurait subi d'importants dégâts au niveau des canalisations.

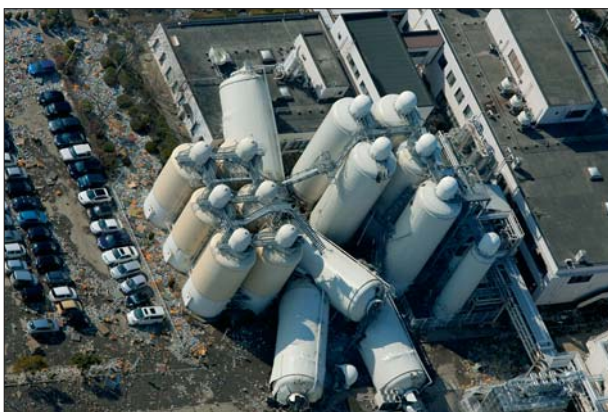
Fig. 4 - Vues de la brasserie (ci-dessous) et de la cheminée de l'aciérie (à droite) dans le port de Sendai

Des aciéries de bord de mer ont été atteintes. Les dommages sont moins visibles : cheminée balayée par le tsunami pour celle de Sendai (fig. 4), feu de gazomètre de four à coke, installations annexes aux hauts fourneaux, canalisations de transport et installations portuaires (quais de chargement, grues) endommagées pour le site Sumitomo Steelworks (Kashima). Plusieurs canalisations ont également été touchées dans une fonderie d'aluminium à Tomobe.

Dans le port de Sendai, des silos de stockage de la brasserie Kirin Brewery sont tombés (fig. 4), l'entreprise concurrente Sapporo Brewery a également été touchée. Le tsunami a aussi endommagé l'usine de congélation de fruits de mer Maruha Nichiro. Dans le port d'Isihinomaki, le tsunami a également balayé une autre usine de ce groupe, provoquant le décès de six employés et la disparition de deux autres, ainsi que de graves dommages : bâtiment, machines, équipements... Atteints par une vague de 8 m dans ce même port, des milliers de mètres cubes de rondins de bois et de rouleaux de papier balayés par la mer et mêlés au sable et à la boue ont envahi le complexe de la société Nippon Paper Group un peu en retrait. Ses accès ont dû être dégagés au bulldozer et des photos satellites montrent des wagons projetés sur les
