Histoires d'eau dans la métallurgie

L'eau en contact avec le métal en fusion provoque des explosions qui peuvent être très violentes et avoir des conséquences humaines et matérielles graves. Le retour d'expérience aide à la mise en place de mesures techniques et organisationnelles adaptées.

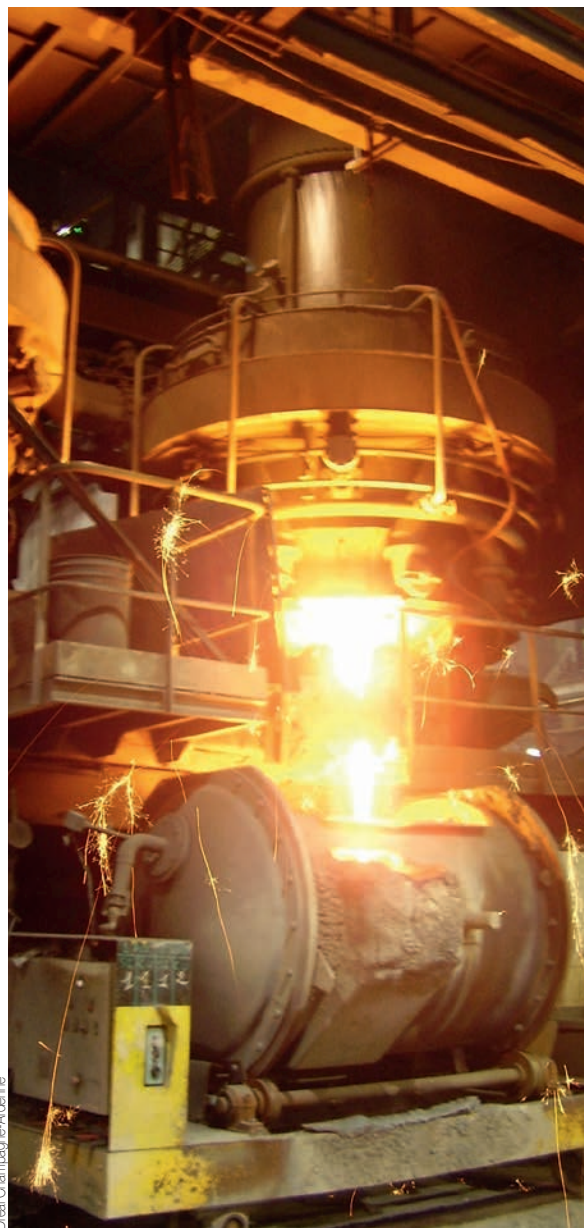
◀ Coulée de métal en fusion.

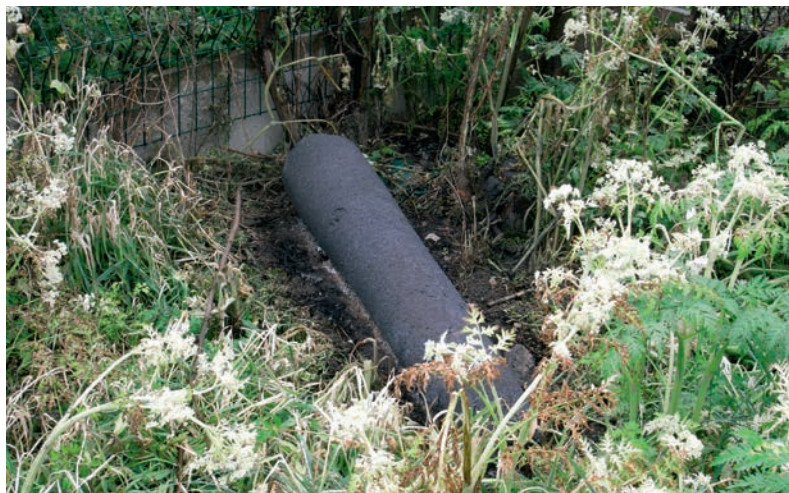
Électrode en graphite projetée à une dizaine de mètres par l'explosion de vapeur provoquée par le déversement de laitier chaud. ▶

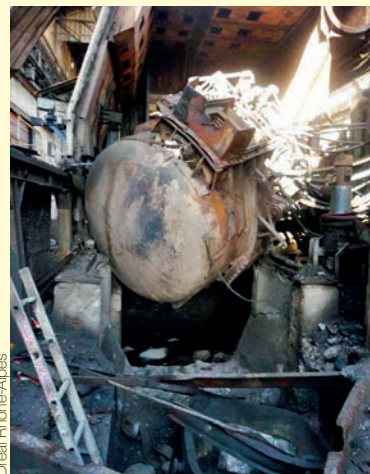
25 juin 2011, Feurs (Loire).
 Une explosion se produit à 4 h 50 au niveau du four de fusion d'une fonderie durant la maintenance corrective de sous-traitants à la suite d'une importante fuite d'eau ; deux salariés sont tués et deux autres sont légèrement blessés. L'accident est survenu après que l'apport d'eau a rempli la fosse dans laquelle un bac de 3 t de laitier refroidissait. Les bardages (fibrociment, tôles...) du bâtiment de 1 100 m² sont gravement endommagés et le four à arc de 20 t s'est soulevé

et repose sur le flanc. Des projections se sont éparpillées dans la rue, sur une voie ferrée et dans des jardins de riverains ; deux éléments métalliques (245 et 635 kg) sont retrouvés à une distance de 90 m. La vaporisation de 200 kg d'eau serait à l'origine de l'accident ; un phénomène de tapure dans le laitier aurait permis le contact entre sa phase liquide au cœur du bac et l'eau.
