## La fabrication des huiles végétales : de nombreuses étapes accidentogènes

**Échauffement, fermentation, cuisson, utilisation de solvant...** Les risques liés à la production des huiles végétales sont présents durant tout le cycle de fabrication.

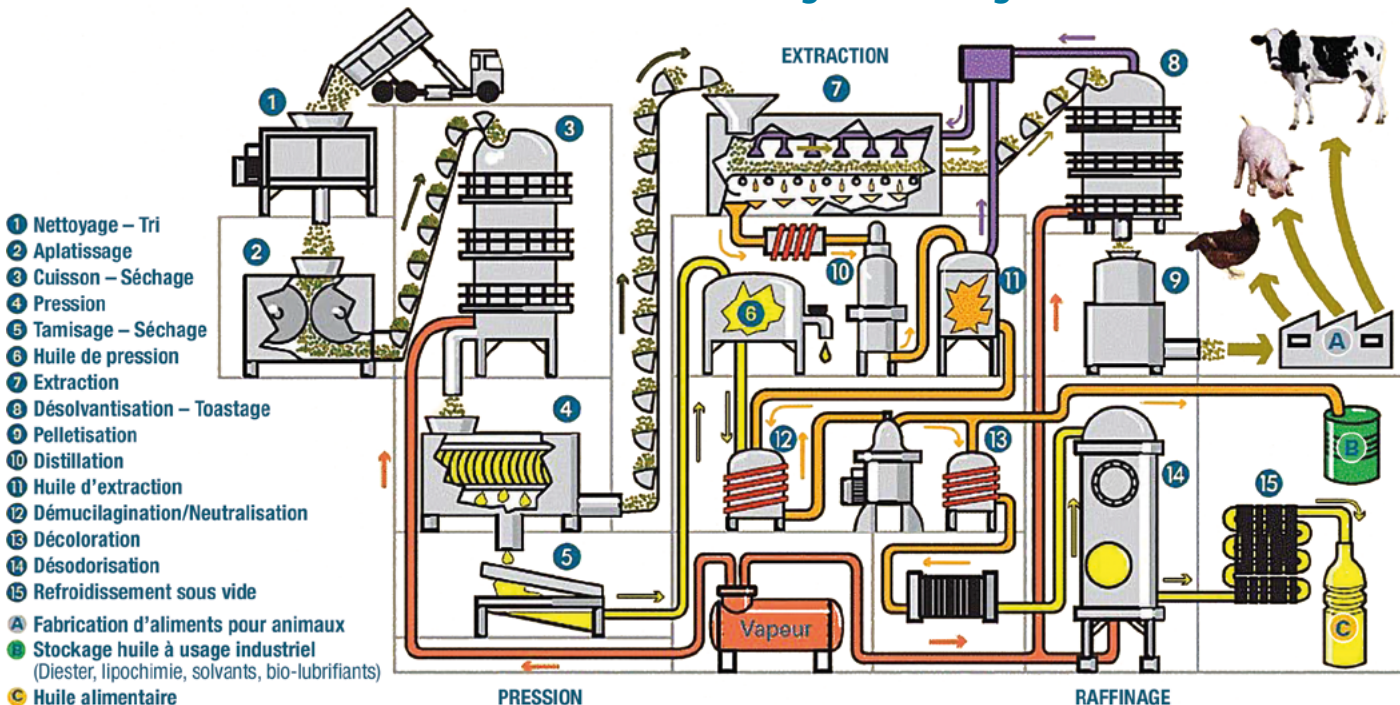
### Transformation des graines oléagineuses

**Les risques par étapes de production.** L'extraction industrielle complexe des huiles végétales commence par le stockage, le nettoyage, le tri et le transport de la matière première. Ainsi, dès le début du processus, un risque accidentel est présent, associé à celui des silos : risque d'échauffement/fermentation avec création de points chauds conduisant à l'incendie, ainsi que le risque lié aux poussières pouvant conduire à l'explosion/inflammation en présence d'une source d'ignition. Les équipements concernés sont les silos de stockage, mais aussi les tours de manutention, les élévateurs, trémies et filtres associés (voir photo 1).  
Vient ensuite le travail de la matière végétale pour assurer une extraction optimale de l'huile : broyage,

aplatissage des grains, cuisson, séchage, pressage. On retrouve les problématiques déjà évoquées : production de poussières, apport de chaleur lors de la cuisson... L'incendie est le risque principal (voir photo 2). L'étape suivante consiste à extraire l'huile végétale à l'aide d'un solvant : l'hexane (lire la fiche d'identité ci-dessous). Un tapis véhicule des écailles chaudes, arrosées par de l'hexane à 50 °C en fin de parcours. Le mélange huile/solvant (miscella) se charge en huile au fur et à mesure qu'il remonte le tapis. On obtient des tourteaux déshuilés et un mélange huile/hexane. Les tourteaux sont ensuite désolvantés dans un désolvant-toasteur. L'étape de distillation permet d'obtenir l'huile brute. Lors de ces étapes, la problématique solvant est la plus importante. En effet, l'hexane est un solvant inflammable, toxique et relativement volatil. La base Aria compte plusieurs accidents liés à cette problématique. L'huile extraite est, elle aussi, susceptible de s'enflammer en présence d'une source d'ignition.

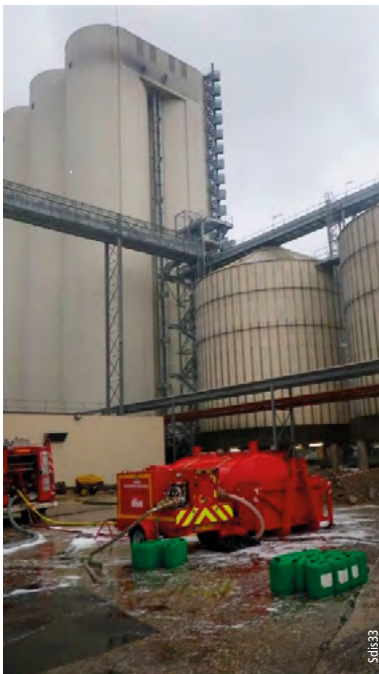
**Photo 1 – Le 2 novembre 2013 à Bassens (Gironde), départ de feu dû à un auto-échauffement dans une trémie alimentant un silo en coques de graines de tournesol. Propagation du feu dans le silo en béton (H = 50 m). Intervention des pompiers avec de la mousse (Aria n° 44541).**

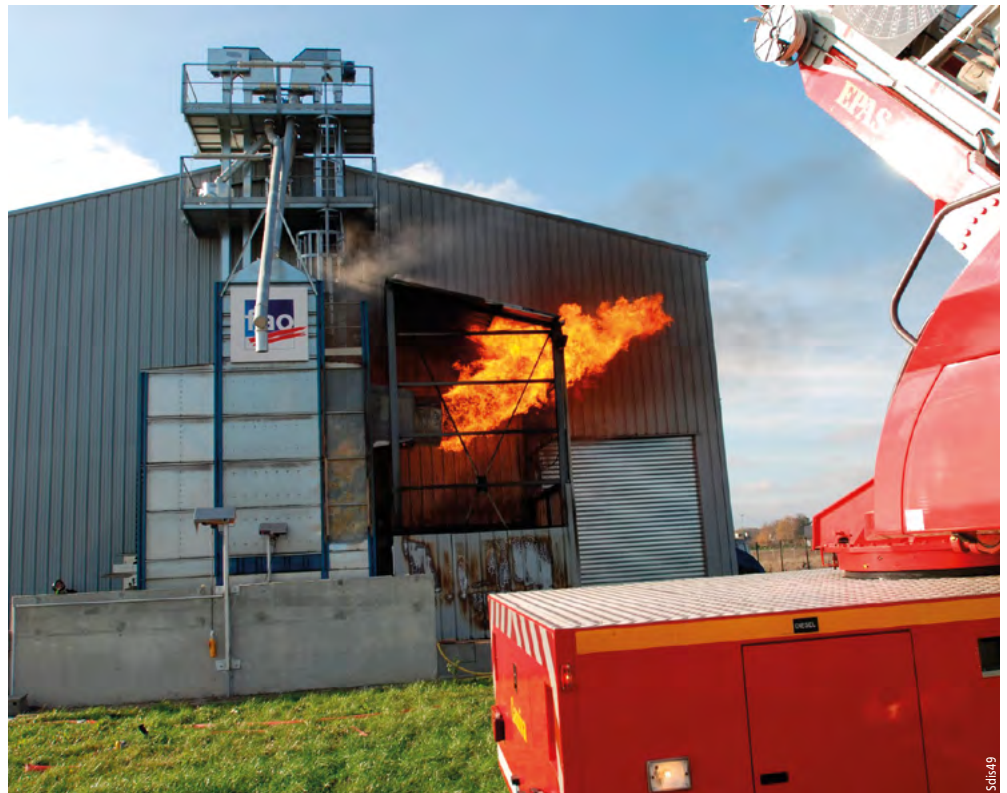
**Photo 2 – Le 16 novembre 2011 à Tuffalun (Maine-et-Loire), feu de séchoir de 8 t de tournesol dans une huilerie (Aria n° 41312).**

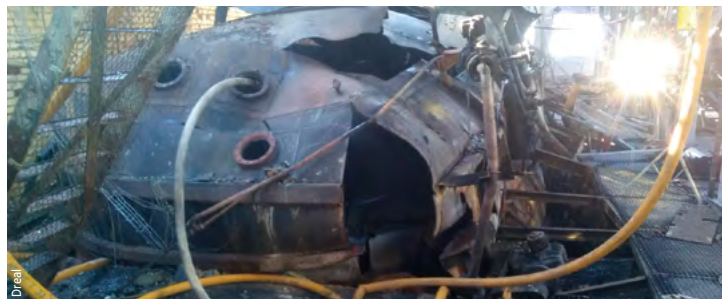
À 11 h, lors de l'intervention d'un sous-traitant sur un extracteur d'huile de colza à l'arrêt, une explosion suivie d'un incendie se produit dans le bâtiment d'extraction d'une usine spécialisée dans la fabrication d'huile alimentaire. Une épaisse colonne de fumée noire se développe. L'alimentation du bâtiment en hexane est coupée. À l'arrivée des secours, le bâtiment de cinq étages est embrasé. L'incendie est maîtrisé après 3 heures d'intervention. Le feu est déclaré éteint le lendemain vers 17 h. Les deux techniciens de maintenance intervenant sur l'extracteur sont retrouvés morts, deux autres sous-traitants sont choqués et sept employés sont blessés ou en état de choc. Le bâtiment a subi de gros dommages : toiture soufflée, vitres projetées, le gros œuvre du bâti est ponctuellement endommagé (béton effrité sous l'effet de la chaleur). Plus de 80 % des équipements d'extraction sont détruits par la suppression de l'explosion ou l'incendie.

La veille de l'explosion, un bourrage des écailles dans l'extracteur avait été constaté. L'extracteur avait été arrêté pour permettre le débouillage par un sous-traitant. Au moment de l'explosion, un des sous-traitants intervenait dans l'extracteur équipé d'appareil respiratoire compte tenu de la présence de vapeurs d'hexane résiduel. L'opération consistait à aspirer la matière avec un tuyau relié à un camion hydrocureur.

← L'extracteur après l'accident.

Il faut souligner également l'importance de la maîtrise des travaux sous-traités. Les entreprises sous-traitantes doivent intervenir selon un cahier des charges précis et des consignes strictes. L'accident qui s'est déroulé à Dieppe et présenté page suivante montre que dans ce cas précis, le

risque lié à la présence d'hexane n'avait pas été pris en compte. Des consignes adaptées aux différentes opérations permettent d'éviter les oublis et les erreurs. Ces consignes ne doivent pas se limiter au fonctionnement normal de l'installation mais comprendre aussi les phases d'arrêt et de démarrage ainsi que les situations dégradées (présence d'alarmes, indisponibilité de capteur, perte d'utilité...).
