# Explosion catastrophique d'un nuage de cyclohexane

Le 1<sup>er</sup> juin 1974

**Flixborough**  
**Royaume-Uni**

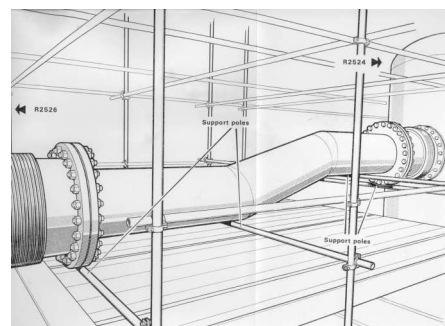
Schéma du by-pass entre les réacteurs 4 et 6

Selon le rapport d'enquête, la rupture au niveau des 2 soufflets de raccordement de la conduite provisoire de 20" mise en place entre les réacteurs 4 et 6, a provoqué une fuite massive de cyclohexane chaud et sous pression. Le nuage de 40 à 60 t de cyclohexane ainsi formé, s'est ensuite enflammé 25 à 35 s plus tard, au contact de la tour de reforming de l'unité hydrogène située à 100 m du point de fuite, provoquant une explosion suivie de multiples incendies.

Mais la véritable cause de l'accident est bien le « bricolage » qu'a constitué le retrait du réacteur n°5 et la construction du by-pass. Celle-ci n'a fait l'objet d'aucune étude, ni d'aucun test. Après travaux, aucune vérification sur les opérations réalisées n'a été menée, seul un test à l'azote à 9 bar a été effectué, mais il s'agissait d'un test de fuite et non de sécurité (la pression de tarage des soupapes est de 11 bar).
