L'ARGUS

des accidents technologiques

Prévenir les rejets accidentels

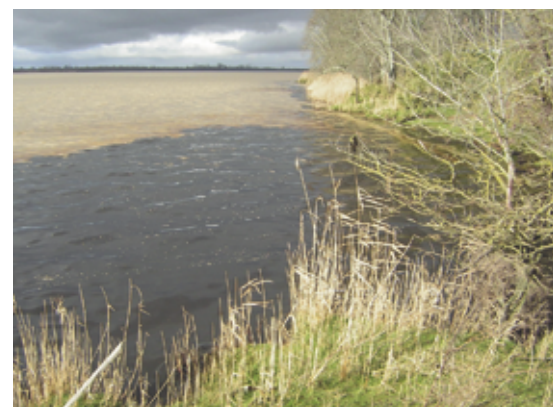
**Les pollutions accidentelles jalonnent
l'histoire industrielle...**
