Fuite de chlore dans une usine chimique

Le 24 décembre 1998

Clamecy (Nièvre)

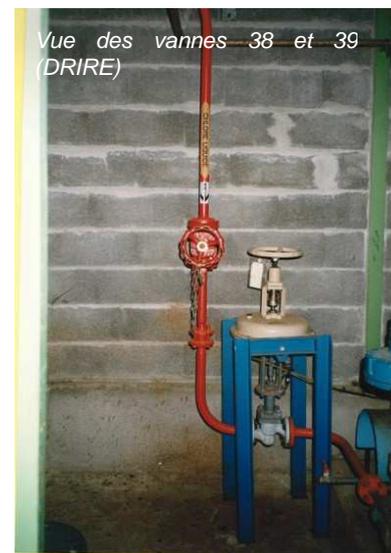
A 12 h 45, les 1 500 kg de capacité de neutralisation de la colonne sont saturés. Un moussage de la solution entraîne une perte d'efficacité de l'aspirateur en sortie de colonne et du chlore gazeux s'échappe dans le local de stockage par la tuyauterie d'aspiration des vapeurs.

L'opérateur a oublié de fermer la vanne télécommandée de sortie du chlore du réservoir n°2 (vanne n° 20) et la vanne 38 télécommandée permettant d'isoler le vaporiseur côté chlore liquide fuit. Lors de la fermeture de la vanne manuelle n° 39, en amont du vaporiseur (qui double la vanne 38) et de la vanne n°20 ou simplement par reprise de l'aspiration après une baisse du moussage, une partie du chlore s'échappe par la cheminée.

De nombreuses anomalies sont observées :

- ✓ une opération courante de dégazage est effectuée sur un appareil destiné à la sécurité,
- ✓ l'opérateur ne vérifie ni la fermeture des vannes à partir d'une check-list, ni la cohérence entre le volume présent dans l'appareil et le temps de neutralisation,
- ✓ les vannes pilotées sont du type à siège plat, une impureté peut provoquer une absence d'étanchéité (des vannes à portée conique et à effet couteau moins sensibles à ce phénomène existent),
- ✓ aucun clapet anti-retour n'est installé sur les tuyauteries d'aspiration dans le local de dépôt ou dans le stand de dépotage,
- ✓ la colonne d'abattage ne dispose d'aucun système de contrôle d'efficacité avec alarme (pH mètre sur la solution de soude, détecteur Cl₂ en sortie de cheminée, etc.),
- ✓ la solution neutralisante ne peut être renouvelée sans arrêter la colonne.

L'analyse de risques de l'installation est pour le moins insuffisante (inexistante ?). L'accident est dû à une cascade de défaillances : procédure inadaptée (dégazage courant effectué sur un appareil dédié à la sécurité), défauts de conception (présence d'une vanne à siège pilotée non étanche, absence de clapets anti-retours et d'équipements de contrôle pH de la solution sodée dans la tour de neutralisation, Cl₂ en sortie de cheminée, soude ne pouvant être renouvelée sans arrêt de la tour...) et erreurs humaines (vanne alimentant en Cl₂ le vaporisateur restée ouverte, temps de dégazage largement dépassé sans intervention de la part de l'opérateur).

- √ le dégazage des appareils sera réalisé en conditions normales sur l'un des réacteurs de chloration de l'usine. La colonne d'abattage sera gardée en sécurité,
- √ la vanne 37 ne pourra être ouverte que si les vannes de départ du stockage sont fermées,
- √ une check-list des opérations à effectuer sera mise en place,
- √ les vannes à siège plat seront progressivement remplacées par des vannes à cisaillement.
