## Explosion lors d'un mélange dans une usine agrochimique

Le 08 juin 1999

**Wuppertal**  
**Allemagne**

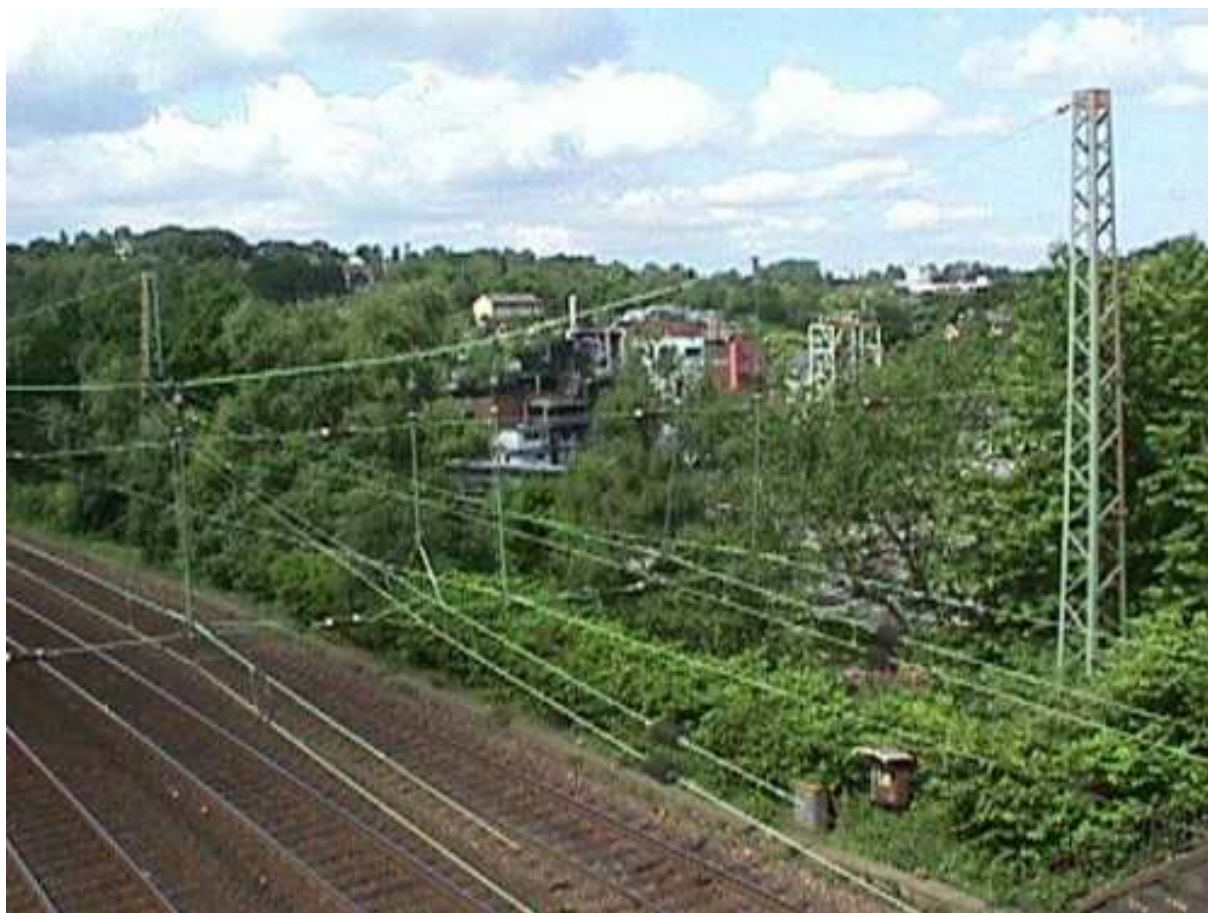
L'usine est située dans une vallée, traversée par une autoroute suspendue et à proximité d'une zone résidentielle. Elle avait été autorisée par l'organisme fédéral de contrôle en matière d'environnement ("German Federal Immission Control Act"). Par ailleurs, les quantités de substances chimiques stockées sur le site dépassant certains seuils fixés par la réglementation allemande, l'exploitant était soumis au texte sur les incidents et devait produire un rapport de sûreté.

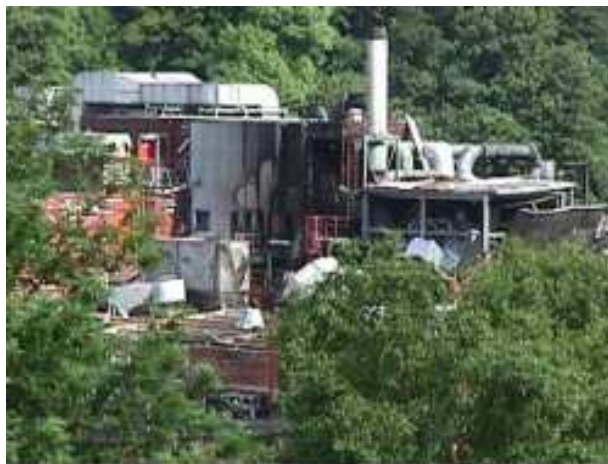
En conséquence, les autorités ont porté une attention toute particulière aux enseignements tirés de l'accident, dans l'instruction des autorisations de la nouvelle usine.
