Apparition de légionella dans le circuit de refroidissement d'une sucrerie.

Le 30 novembre 2000

Sillery (51)

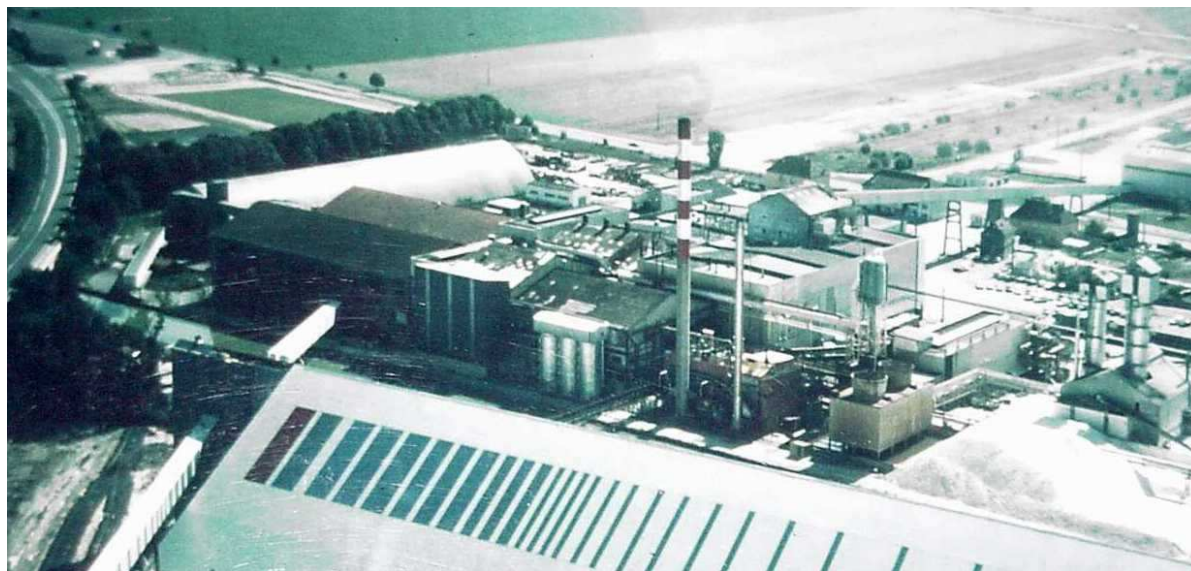
Les habitations les plus proches des installations de la sucrerie sont situées à 150 m des aéroréfrigérants, dans le sens des vents dominants, et sont occupées par des membres du personnel et leurs familles. Les premières habitations hors site sont à environ 400 m.
