# L'impact des inondations sur des établissements SEVESO

## Séries d'événements de 1993 à 2003

### Provence-Alpes-Côte d'Azur Languedoc-Roussillon France

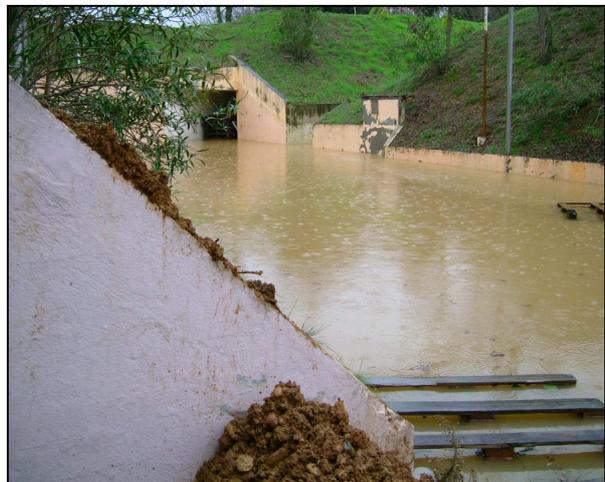
Un marais de 15 ha se trouve à proximité des locaux administratifs au nord-est du site. De nombreux canaux arrivent à ce marais qui sert d'exutoire au trop-plein des eaux des prés situés aux alentours. Une pompe de relevage de 150 m³/h évacue, par un canal, les eaux du marais vers le marais de CHAPELETTE situé au nord-ouest.

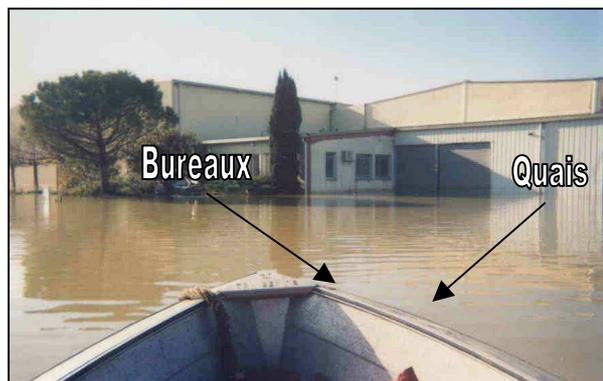
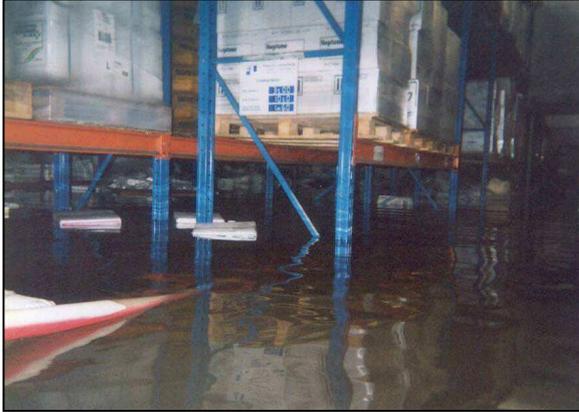
L'eau dépasse peu à peu le niveau des quais de chargement et atteint, dans les cellules de stockage, 0,9 m à midi et 1,43 m le lendemain. Des rondes de surveillance des locaux et du niveau de l'eau sont effectuées durant les 14 jours de la submersion.

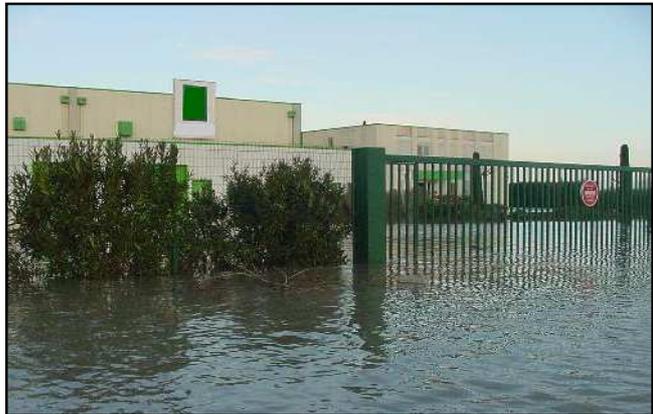
L'exploitant procède au pompage des eaux contenues dans les cellules de stockage, qui ont fait office de rétention, et les rejette à l'extérieur des bâtiments.

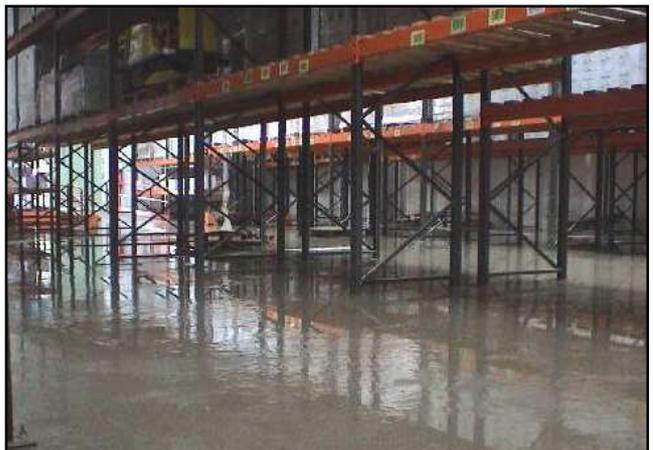
L'Inspection des installations classées constate quelques jours plus tard que l'eau est montée de 90 cm dans les cellules de stockage et de 57 cm au niveau du quai de déchargement et des bureaux.

Compte tenu de la cinétique relativement lente de la crue et des dispositions prises, il n'est pas constaté de pollution accidentelle à la suite de la montée des eaux dans les 3 cellules de stockage.
