Explosion d'un fût de solvant 11 janvier 2006 Saint Marcellin (Isère) France

Méthyléthylcétone (MEK)
Acétate de buthyle
Cabine de peinture
Fût de récupération de solvant sale
Explosion
Organisation / procédures
Défaut de maîtrise de procédé
Electricité statique / zones ATEX
Victimes

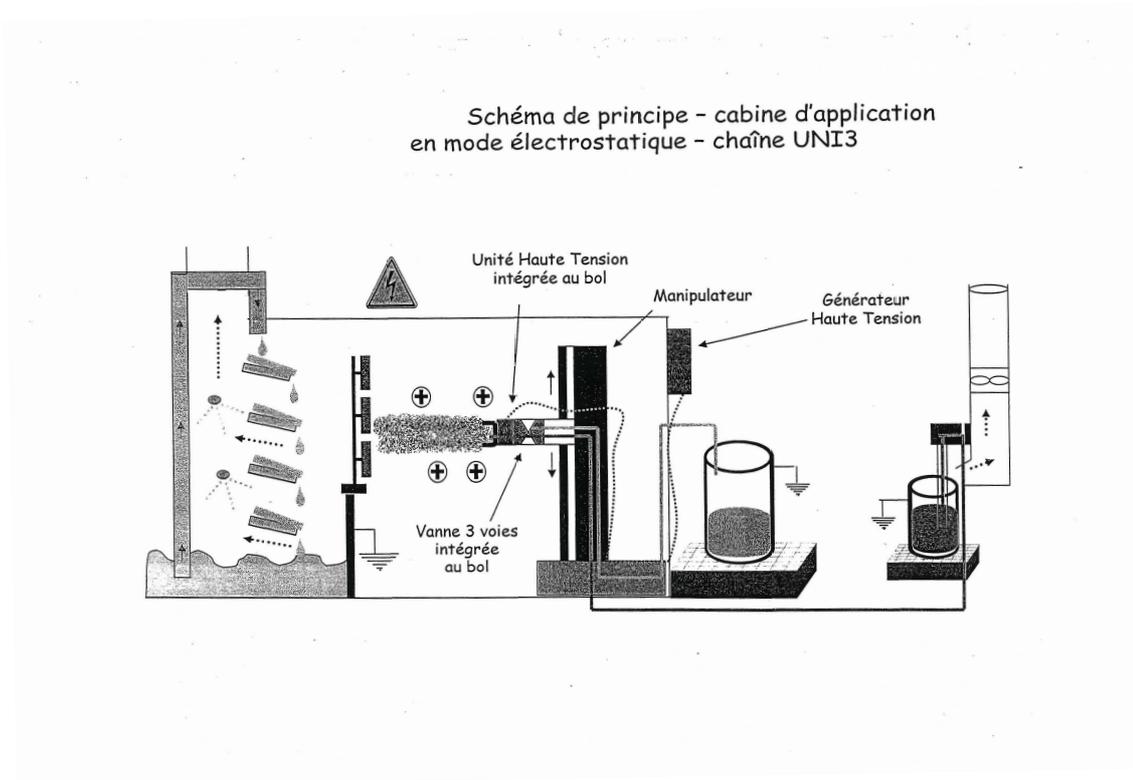
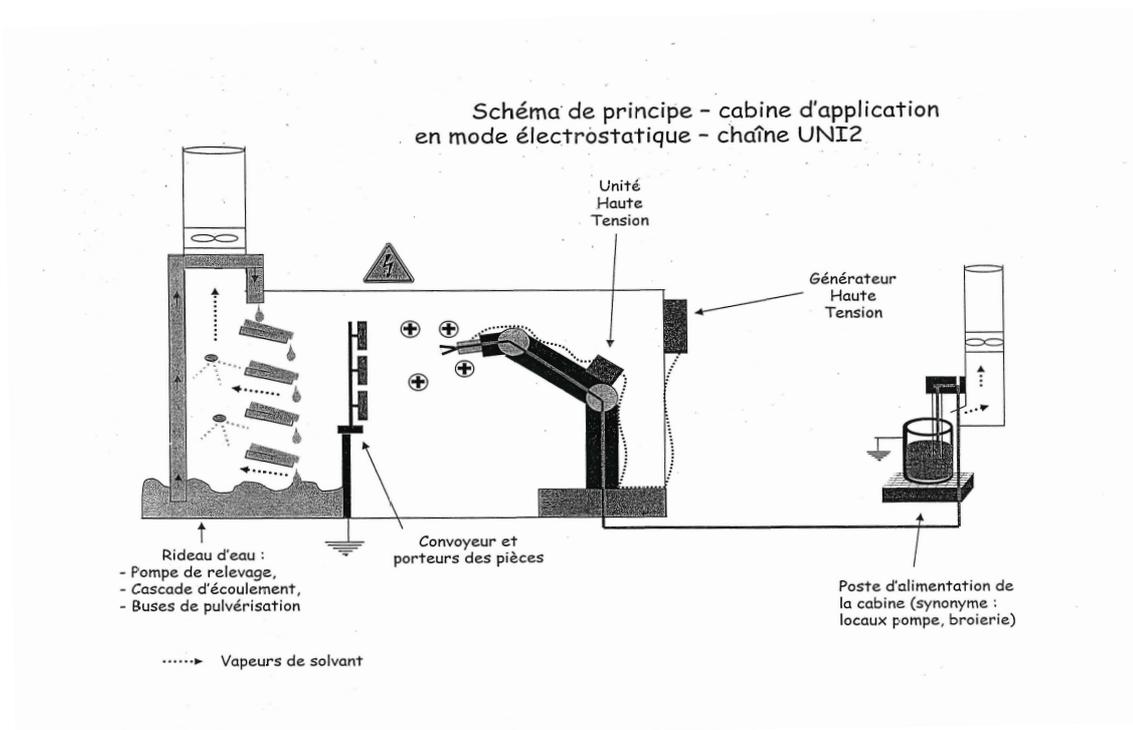
Photo DRIRE : robot de pulvérisation

dans les cabines Base et Vernis, entraînant des modifications de la configuration des cabines : ajout de manipulateurs, suppression de pistolets, ajout de bols...
