# Explosion d'un camion d'explosifs

Le 20 mai 1986

Saint-Sylvestre [87]

Transport de matières  
dangereuses (ADR)  
Explosifs  
Détonation  
Matériel

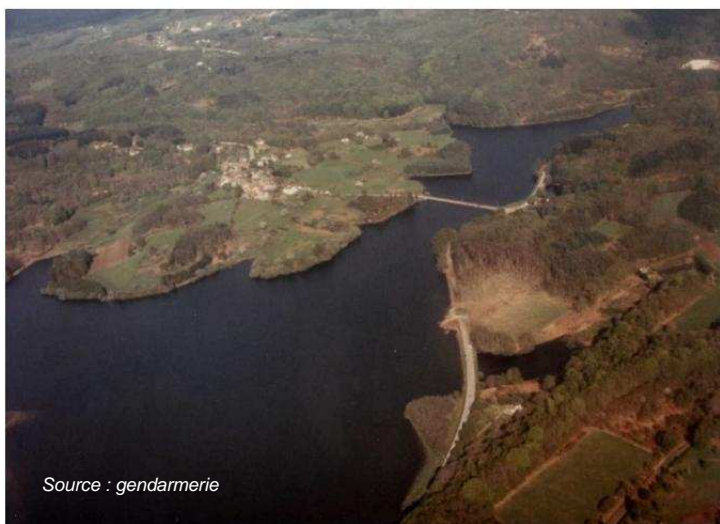
Au point d'arrêt du véhicule, la chaussée de 7 m de large en enrobé bitumineux est plate et droite sur 150 m de part et d'autre du véhicule.

Etang de la Cruzille
